7. 斜面上に建設した混合擁壁が降雨で倒壊

8. 二段積み擁壁が施工 7 年後に倒壊

9. 国道の盛土が豪雨で崩壊

11. 擁壁を補強していたアンカーが飛び出した

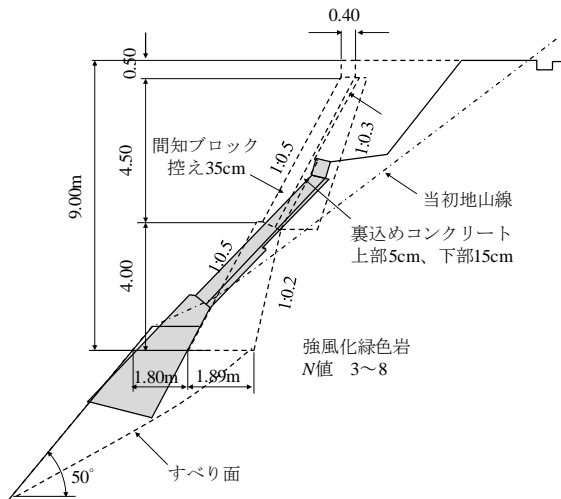
図 7.1 倒壊した混合擁壁

工事完成から2ヶ月後の6月に最大時間雨量27mm、累加雨量213mmの降雨がありました。その影響で擁壁が図7.1のように倒壊しました。

被災後の調査で、地山の傾斜角は50度、擁壁の支持地盤はN値3~8の強風化緑色岩であることが判明しました。

著者が再計算した結果によれば、最大地盤反力度は 141kN/m^2 です。許容支持力度を N 値から経験的に $q_a=10N$ として推定すると $q_a=30\sim 80\text{kN/m}^2$ です。支持力が大幅に不足します。

粘着力が $c=17\text{kN/m}^2$ で安全率が 1.0 になります。元々、地盤の粘着力は $c > 17\text{kN/m}^2$ であったものが、降雨の影響で $c=17\text{kN/m}^2$ まで低下したと考えられます。

失敗の原因は、設計および施工の担当者が、標準設計図集の適用条件を十分に把握していなかったためと考えられます。擁壁を設置する地盤にどれだけの支持力が必要なのかを知り、施工時にその支持力が期待できるかどうかを現地で確認していればこの事例のような失敗は防ぐことができたはずでした。

施工を中断し、地盤調査や土質試験を実施して支持力を確認すべきでした。支持力が不足していたならば杭基礎に変更するなどの対策を講じるべきでした。

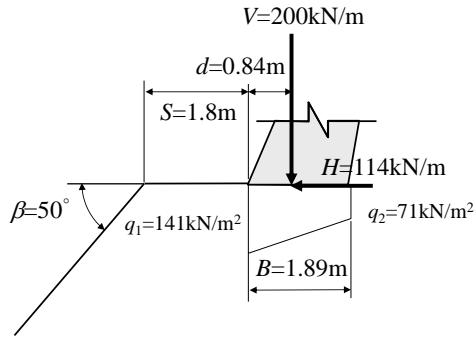
図 7.2 混合擁壁に作用する荷重

倒壊した混合擁壁について著者が再計算したところ、図7.2のような結果が得られました。

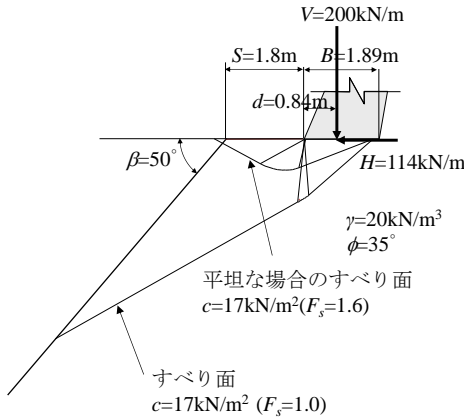
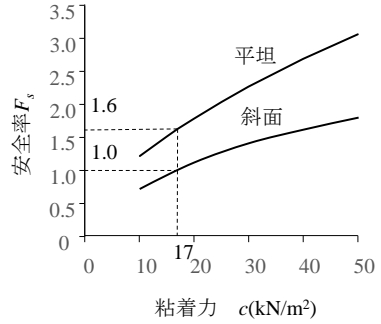
図 7.3 極限平行法による支持力計算の結果

斜面の傾斜角を $\beta=50^\circ$ 、土質定数は経験的に、土の単位体積重量を $\gamma=20\text{kN/m}^3$ 、せん断抵抗角(内部摩擦角とも呼ぶ)を $\phi=35^\circ$ と見なし、粘着力 c を変えて極限平衡法で支持力を算定してみました。その結果を図 7.3 に示しています。

高知県が作成した混合擁壁の標準設計図集は、地盤が平坦であるという条件で作られていました。平坦地盤($\beta=0$)として計算すると、粘着力が $c=17\text{kN/m}^2$ まで低下しても安全率は $F_s=1.6$ です。平坦地であれば擁壁が倒壊することはなかった可能性があります。

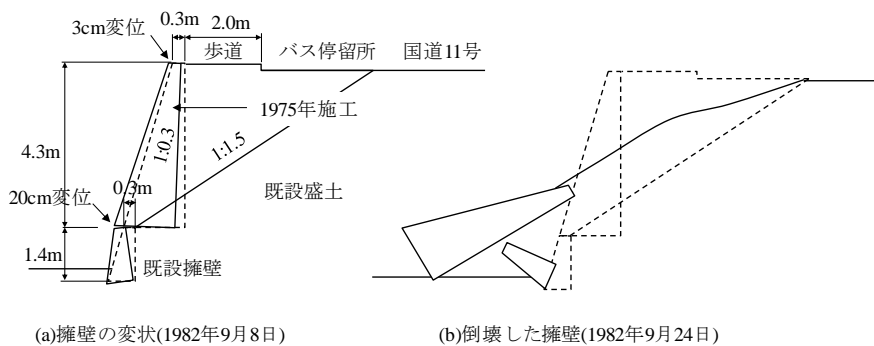
図 8.1 倒壊した二段積み擁壁

施工から 7 年が経過した 1982 年 9 月 6 日、地元住民によって擁壁の変状が発見され、その 2 日後の 9 月 8 日に調査した結果が図 8.1(a)です。対策を検討している最中の 9 月 24 日に台風 19 号が来襲し、豪雨の影響で図 8.1(b)のように上・下部擁壁とも倒壊してしまいました。

当該地点では地質調査が行われていませんので支持力は分かりませんが、地盤反力に対する余裕が少なかったのは確かです。図 8.3 は地盤のクリープ変形の模式図です。荷重が持続的に作用していると時間の経過とともに変形が増大する現象をクリープと呼びます。支持力に余裕が十分あれば変形は増加しませんが、当該擁壁はクリープ変形によって7年間にわたり徐々に変形が進行していたと考えられます。そこに台風 19 号が来襲し、それによる降雨で支持力が低下し、擁壁が倒壊したものと推測されます。

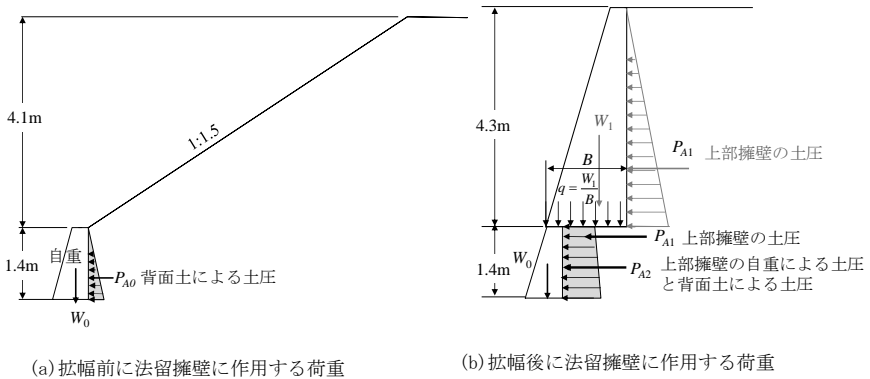
図 8.2 法留擁壁に作用する荷重

拡幅前の法留擁壁に作用する荷重は、図 8.2(a)に示すように自重 W_0 と背後の盛土による土圧 P_{A0} ですが、拡幅後は自重 W_0 以外に土圧 P_{A1} と土圧 P_{A2} が作用します。 P_{A1} は、かさ上げ盛土によって上部の重力式擁壁に作用する土圧です。この

土圧が法留擁壁の上面に作用します。土圧 P_{A2} は、法留擁壁の背面盛土による土圧に、上部の重力式擁壁の自重が過剰荷重となって発生する土圧が加算された土圧です。

現道拡幅後は、拡幅前よりもはるかに大きい土圧が法留擁壁に作用することになります。

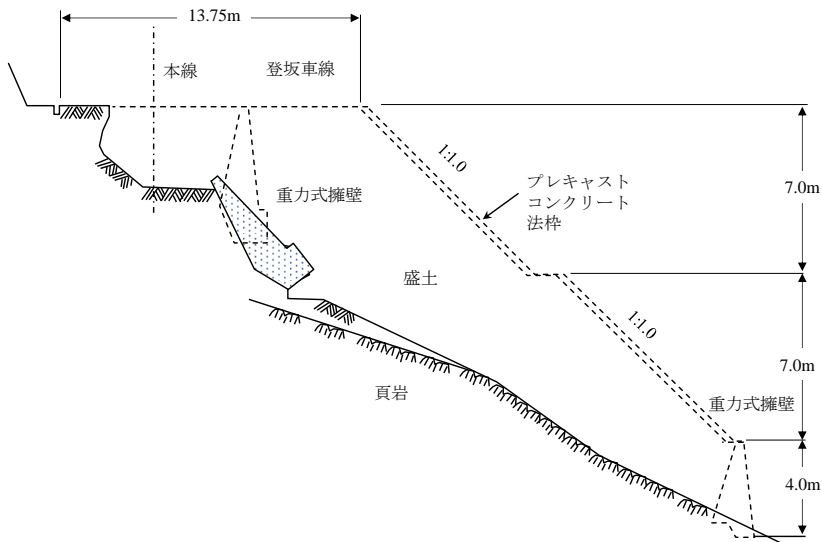
図 9.1 集中豪雨で崩壊した国道

1998年9月、高知市は秋雨前線に伴う集中豪雨「98高知豪雨」に見舞われました。時間雨量130mm、日雨量760mmは過去の記録を大幅に塗り替えました。この豪雨で高知市と高松市を結ぶ幹線国道32号が崩壊し、通行不能になりました。

崩壊地点は南国市才谷、四国山地の裾野にあたる急傾斜地です。崩壊した道路盛土は、土石流となって約80m下方の河川まで押し流されました。この国道は、1960年代に施工されたもので、その後、登坂車線を確保するため重力式の路側擁壁の前方に1対1の勾配で盛土が行われ、その表面にはプレキャストコンクリート枠工が施工されていました。また、盛土の法尻には高さ4mの重力式擁壁が建造されていました。この擁壁は約30度で傾斜した基岩盤(頁岩)に支持させていました。

盛土法面の保護工を枠工ではなくコンクリートブロック張りなどのように雨水の浸透を防止できる構造とし、盛土と地山の境界に盲暗渠を設置するなどの排水対策が施工されていれば、トラブルを未然に防ぐことができたと考えられます。

また、改良工事で施工された重力式擁壁が完全に岩着していれば本線部だけでも崩壊を免れ、全面通行止めという事態は回避できたと推察されます。

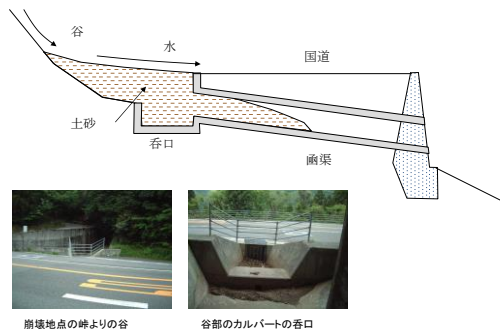
図 9.2 崩壊地点より峠寄りの谷と道路横断函渠の呑口

崩壊地点から約 50m 峠寄りには沢地形になっており、小さな谷があります。谷が国道が横断する箇所内に空寸法 1m×1m の函渠(ボックスカルバート)が設置されていました(図 9.2 参照)。谷を流れてきた多量の土砂が函渠を塞いだため、谷川の水は路面を伝って流れ、崩壊地点で盛土法面に流れ落ち、図 9.3 のように盛土内部へ浸透したと考えられます。盛土の下は岩盤であるため浸透した水が貯まって盛土が飽和状態になり、法尻の擁壁は大きな土圧を受けて倒壊したものと推察されます。このような異常豪雨を設計段階で想定することは無理であるとしても、盛土の基本である盛土内に水を入れ、入った水は速やかに排水させる構造としておればトラブルを防ぐことができた可能性があります。

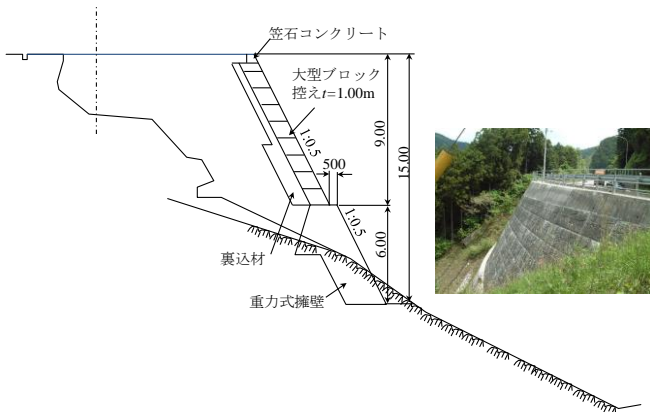
図 9.4 災害復旧として設計した混合擁壁

四国地方建設局が土木研究所に相談したところ、回答は「高さ8m程度までなら良い」でした。高さ15mの大型ブロック積み擁壁とする私の提案は却下されました。このため、高さ9mの大型ブロック積みと高さ6mの重力式擁壁を図9.4のように上下に組み合わせた混合擁壁(複合擁壁とも呼ぶ)として施工しました。

施工から21年以上経過していますが、擁壁は健全そのものです。

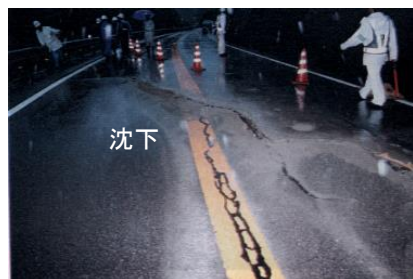
現地に着くと、薄暗くなりかけていました。そのときの状況は写真10.1のようでした。雨は小降りになっていました。路面が沈下し、舗装には大きな亀裂が入っていました。山留め擁壁の水平打継目は、大きく開いていました。

路面の亀裂と沈下

舗装に亀裂が入ったのは路面の沈下が原因です。山留め擁壁の水平打継目が開いたのも路面および擁壁の下面の地盤が沈下したことによるのは明らかです。路面が沈下するには、路床の土砂が流出したとしか考えられません。

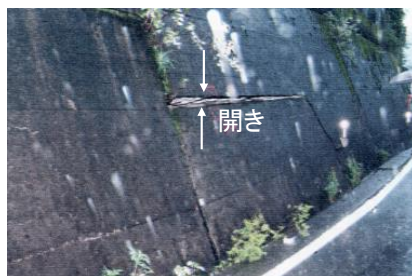
山側擁壁コンクリート打継目の開き

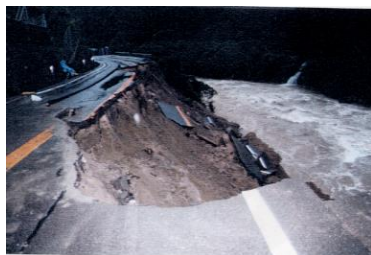
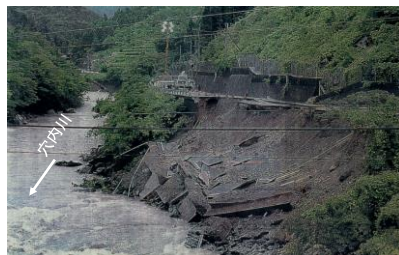
写真 10.2 被災状況

道路が路側擁壁と崩壊した直後

濁流が川岸の地盤を削っているのが確認できました。路側擁壁の下部の地盤がバラバラ崩れ落ちるのですが、その速度が加速してきました。

路面の沈下、舗装の亀裂、山留め擁壁の水平打継目の開きは、穴内川の濁流による洗掘が原因でした。

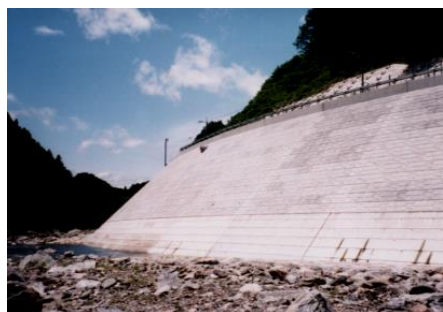
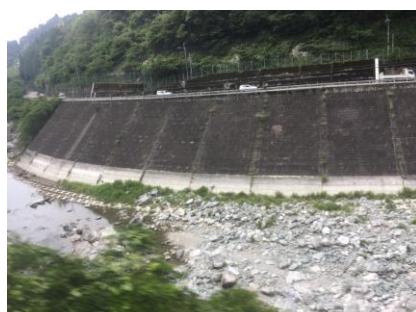
写真 10.3 復旧された護岸擁壁

写真 10.3 の右側の写真は、国道の対岸を走っている JR 土讃線の車窓から撮影したものです。20 年以上経った現在でも変状は見られません。

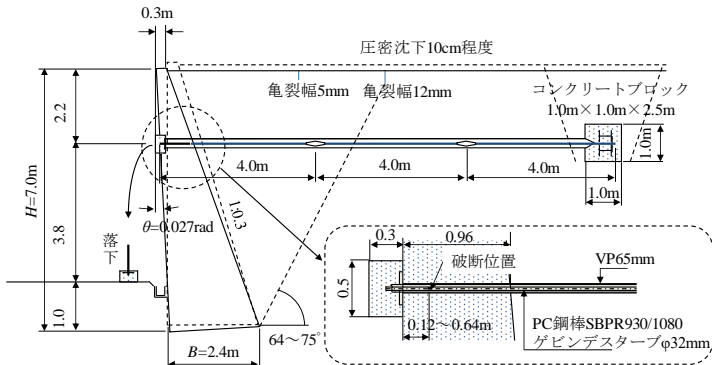
図 11.1 擁壁の断面図

1985年に高さ7mの重力式擁壁を施工していました。施工後に前方へ傾いたため、1987年に擁壁の前面から水平ボーリングをし、図11.1のようにアンカーを施工していました。

破断したアンカーは、頭部支圧板から 0.12～0.64m の位置で破断しています(図 11.1 参照)。破断面は大根切れ状態です(写真 11.2)。

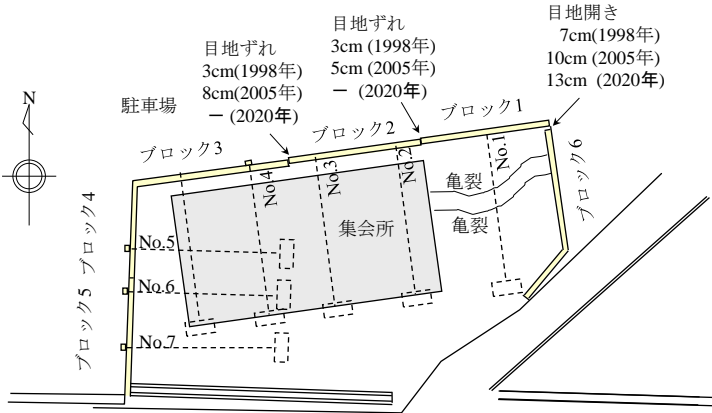
図 11.2 宅地の平面図とアンカー配置図

破断したのは、図11.2に示すブロック1～3のアンカー5本の内の4本です。最初に破断したのは東端のアンカーNo.1です。時期は不明です。その西隣のアンカーNo.2とNo.3の2本は1998年3月に飛び出し、頭部のコンクリートブロックが前の駐車場に落下しました。さらに同年4月にはアンカーNo.5が抜け出しました。

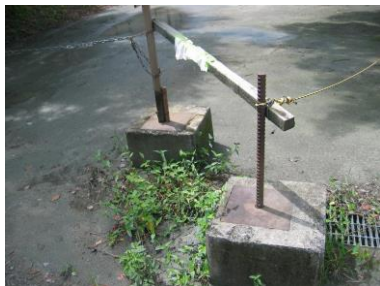
写真 11.2 破断して飛び出したアンカー頭部

飛び出したアンカー頭部を防護柵として利用

PC鋼棒の破断面は大根切れ

PC 鋼棒の応力は引っ張り強さに達していないこととなります。引っ張り破断でないことは、大根を包丁でスパッと切ったような状態になっていることから確認できます。このように、鋼材に作用する応力が引っ張り強さ以下であるにもかかわらず突然切れてしまうことがあります。引っ張り応力の作用によってごく局所的に腐食が起き、金属が組成変形することなく脆性的に破壊するためです。こうした現象を「応力腐食割れ」と呼んでいます。

この擁壁では、擁壁表面を伝わってきた水が、アンカーの頭部から浸透し塩ビ管の内部にたまって PC 鋼棒を腐食させたと考えられます。引っ張り応力を受けた PC 鋼棒が、空気を含んだ水にさらされた結果、応力腐食割れを起こしたと言えます。

応力腐食割れを防ぐには、三つの条件のうち一つでも排除すればよく、PC 鋼棒を不透水性の材料で被覆するのが一般的です。表面にエポキシ樹脂を粉体塗装した P C 鋼棒も販売されています。

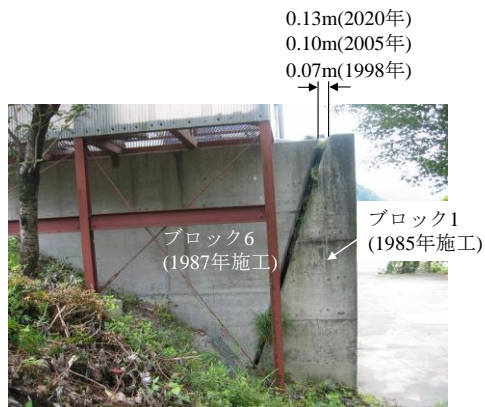
写真 11.3 東側の隅角部の状況

調査は 1998 年、2005 年、2020 年の 3 回実施しています。この間に東側の隅角部の擁壁頭部の目地の開きは 7cm から 13cm に拡大していました(写真 11.3)。

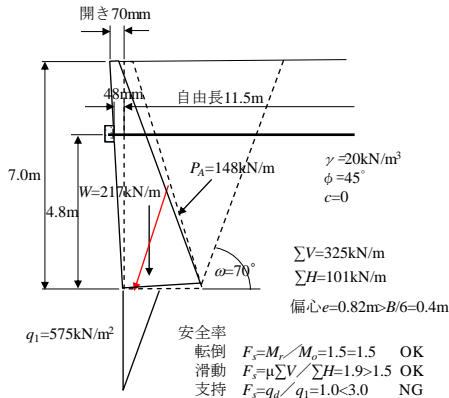
図 11.4 擁壁に作用する荷重と安定計算結果

②壁前面が直で背面勾配は3分となっています。前面が直の重力式擁壁の背面勾配は、5分～6分が標準です。明らかに断面不足です。底面幅が小さいため、擁壁のつま先に過大な地盤反力が発生し、つま先付近が沈下することで傾斜したと考えられます。

$\gamma=20\text{kN/m}^3$ 、 $\phi=45^\circ$ 、 $c=0$ の条件で安定計算をすると、図11.4のようになります。荷重の合力の偏心量は0.82mとなり、許容偏心量0.4mを大きく超えています。この結果、地盤反力度は 575kN/m^2 となります。現地の土質やN値は不明ですが、通常地盤の許容支持力度は 300kN/m^2 であり、明らかに地盤反力度が大きすぎます。

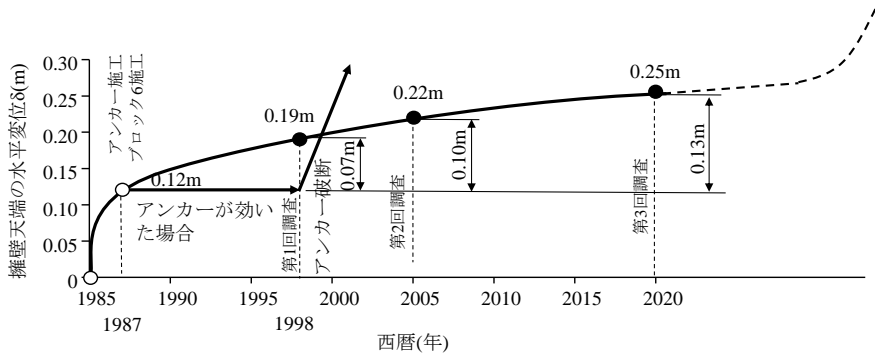
図 11.5 擁壁天端の水平変位の推移

擁壁天端の水平変位の経時変化をグラフにすると、図 11.5 のような曲線になります。もしもアンカーに変位抑止効果があったとすれば、1987 年のアンカー設置後には、擁壁の変位は止まるはずですが、1998 年にアンカーが破断したときに擁壁の変位が急増するはずですが。

ところが、アンカーを設置した後も、1998 年のアンカーが破断した後も擁壁の変位はほぼ一定の速度で進行しています。アンカーの設置による変位抑止効果はなかったと判断されます。

図 11.5 の曲線から支持地盤がクリープ変形していると判断されます。アンカーを設置まで遷移クリープ(1次クリープ)、そしてアンカー設置後は定常クリープ(2次クリープ)に移行し、現在も定常クリープが進行しています。

定常クリープの間は、擁壁が倒壊する恐れはありません。しかし、このままの状態では、いずれは変位が加速度的に増加する3次クリープに移行し、擁壁が倒壊する危険があります。

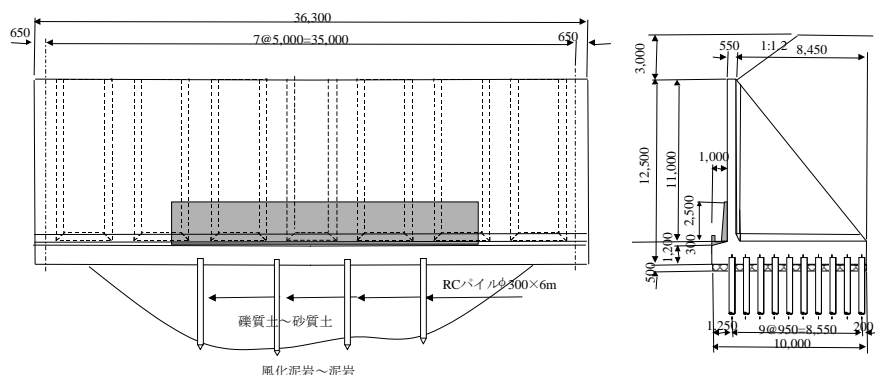
図 12.1 扶壁式擁壁の構造図

2009年に、擁壁に入ったひび割れ調査の依頼がありました。物件は、1972年に施工された高さ12.5mの扶壁式(控え壁式ともいう)擁壁です。谷地形の土地を埋め立てて宅地造成が行われていました。上部には3mのかさ上げ盛土がされています。当時の施工図面によれば、基礎には直径30cm、長さ6mのRCパイルが37本打設されています(図12.1)。

杭で支持できる荷重は 370(kN/本)×37(本)=13,690kN です。これに対してフーチング上の盛土を含めた擁壁の重量は 97,000kN で、杭の許容支持力の約 7 倍もあります。

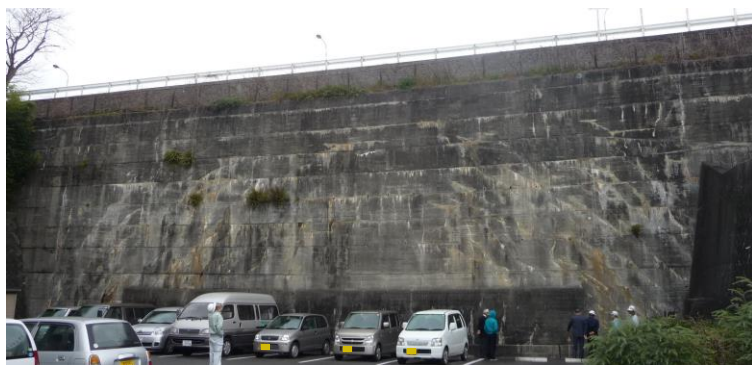
写真 12.1 扶壁式擁壁の壁面のひび割れ状況

壁面には写真12.1のように多くのひび割れが発生しています。ひび割れ幅が1mm以上のひび割れを調査した結果を図12.2に示します。擁壁の中央付近には、下端から上方へ4m~5m延びる幅5~10mmの鉛直ひび割れが数本入っています。

鉄筋コンクリートの許容ひび割れ幅は、腐食に対する耐久性の面から一般に 0.2mm とされていますが、当該擁壁の壁面には 15mm 幅、10mm 幅、5mm 幅のひび割れが鉛直方向に多数入っています。ひび割れからは鉄筋の錆汁がでており、腐食は相当進行しています。ひび割れ幅から水平鉄筋は降伏した状態であると判断されます。

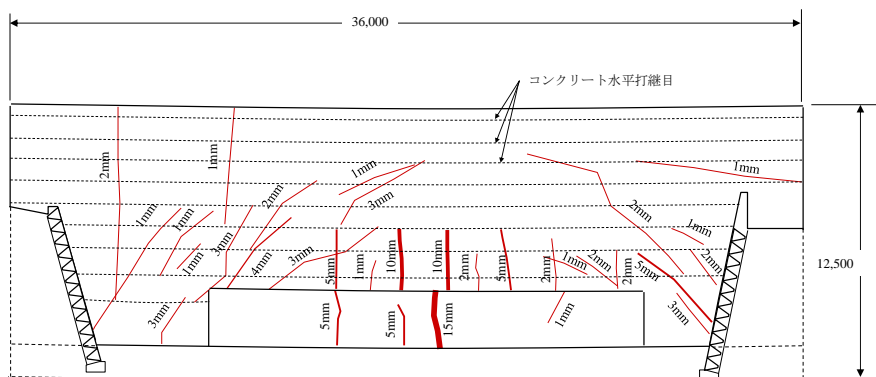
図 12.2 壁面のひび割れの状況

壁面の左右には、八の字の形をした斜めひび割れが数段入っています。

コンクリートの水平打継目は、下にたわんでいることが目視でもはっきり確認できます。擁壁の両端と中央との相対たわみ量を測定すると、149~174mmでした。

盛土荷重によって擁壁の縦方向に大きな曲げモーメントが発生し、それによってひび割れが入ったものと推察されます。

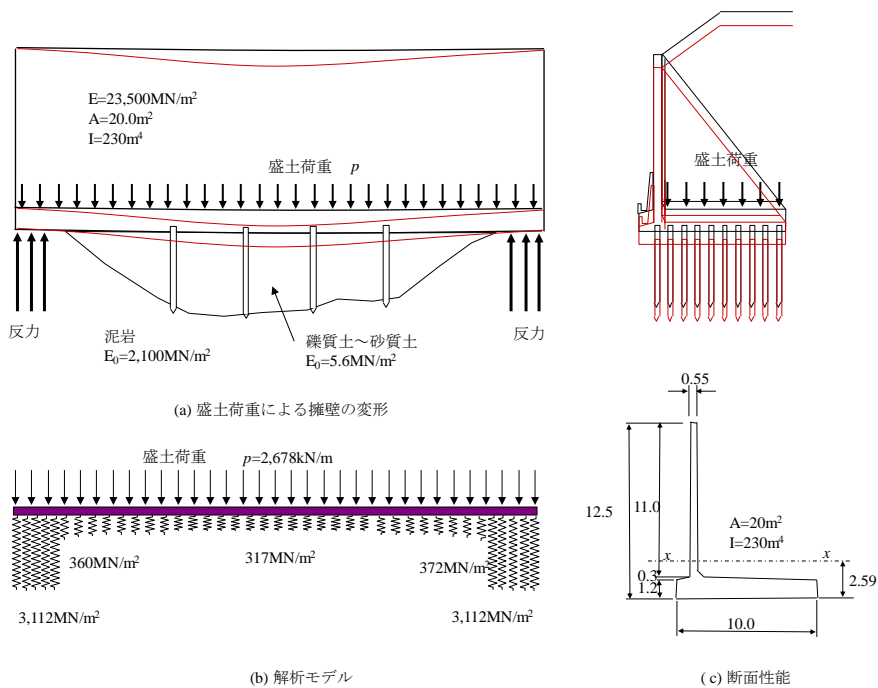
図 12.4 盛土荷重による擁壁の変形と解析モデル

擁壁の全断面が有効であると仮定し、図 12.4 に示すような離散型のばねで支持された梁として解析してみます。なお、断面性能の算定において扶壁の影響は無視しています。

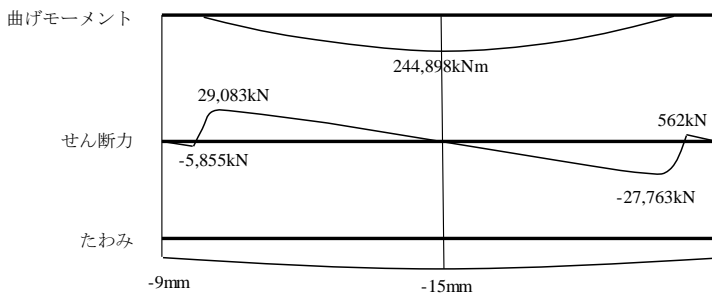
図 12.5 擁壁の縦方向の変位と断面力

解析した結果を図 12.5 に示します。擁壁の中央では $244,898\text{kN}\cdot\text{m}$ と非常に大きな曲げモーメントが発生します。計算で求めたたわみ量が実測値よりも小さいのは、部材を弾性体と見なしており、降伏や破壊を考慮していないためです。

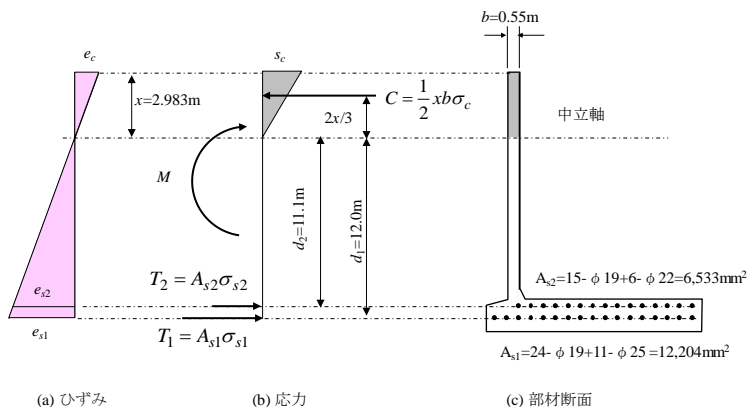
図 12.6 擁壁の応力計算

$244,898\text{kN}\cdot\text{m}$ の曲げモーメントが作用したとして計算すると、フーチング下面の鉄筋の引張応力度は $1,264\text{N/mm}^2$ となり、鉄筋(SR235)の許容応力度 160N/mm^2 の約 8 倍、破断強度 400N/mm^2 の約 3 倍となります。また、コンクリートの最大圧縮応力度は、設計基準強度の約 1.3 倍になっています。ただし、応力度の計算は、図 12.6 のように逆 T 形断面の鉄筋コンクリートとして計算しました。

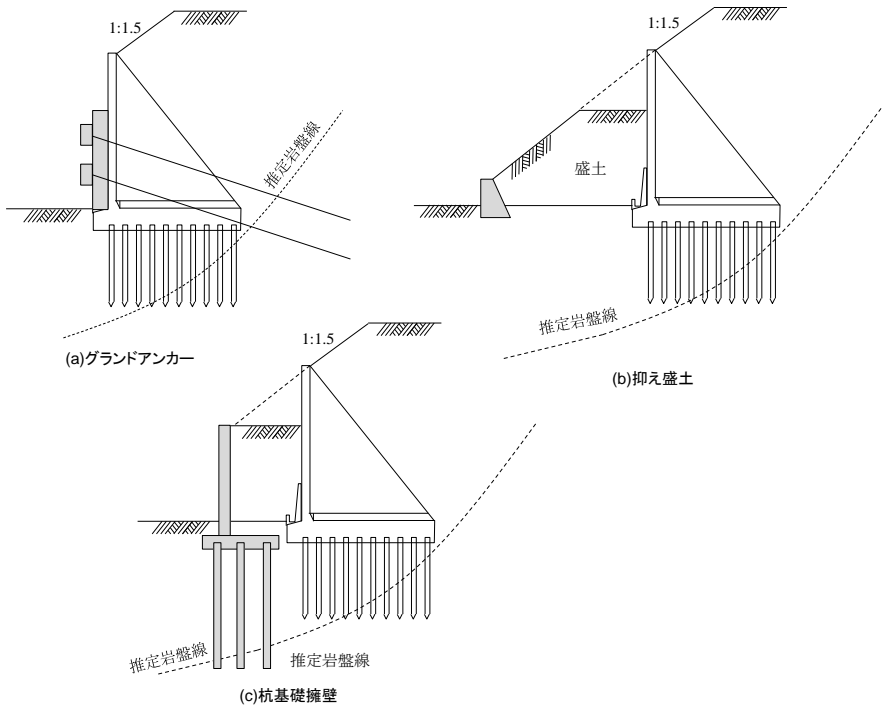
図 12.7 対策工法

擁壁は、現状では安定した状態にあります。底版の鉄筋は破断、壁面の鉄筋は降伏していると判断されます。これらのことを踏まえると、図 12.7 に示すような工法で補修すべきといえます。扶壁式擁壁の土留め機能は、損傷が少ない上部 3m 以外は基本的に無視すべきでしょう。

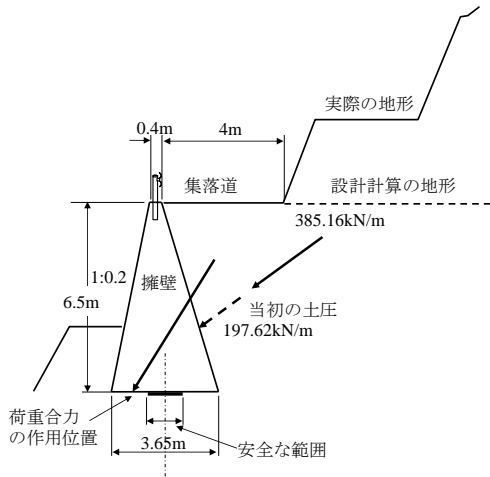
図 13.1 会計検査で指摘された重力式擁壁

擁壁の背後の地形は、図13.1のように道路幅員の4mの範囲は水平ですが、それより後方は傾斜地となっています。それにも関わらず設計計算では、背後の地形を水平としていました。

実際の地形形状に基づいて擁壁に作用する土圧を算定し、改めて安定計算をし直したところ、作用する土圧は当初計算の197.62kN/mから385.16kN/mに増加することになりました。この結果、滑動の安定性に対する安全率が1.03となり、許容値である1.5を大幅に下回りました。転倒に対する安定性は、水平荷重と鉛直荷重の合力の作用位置が擁壁の底面中央より0.816mの位置となり、安全な範囲の上限値である0.608mを大幅に逸脱しました。基礎地盤の支持力に対する安定については、地盤反力度が352kN/m²となり、許容支持力度である300kN/m²を上回りました。

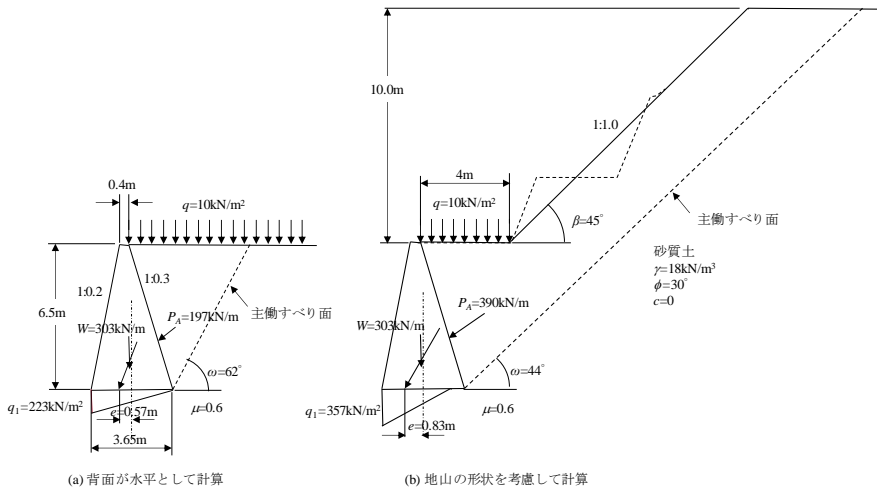
図 13.2 擁壁背面を砂質土の盛土として計算

計算結果は図 13.2 のようになりました。会計検査報告書に示されている数値とは若干異なっています。これは計算条件が微妙に違っているためですが、このことはたいした問題ではありません。

問題は、擁壁の背面をすべて盛土と見なして計算していることです。盛土部擁壁として土圧を算定したことに問題がありました。

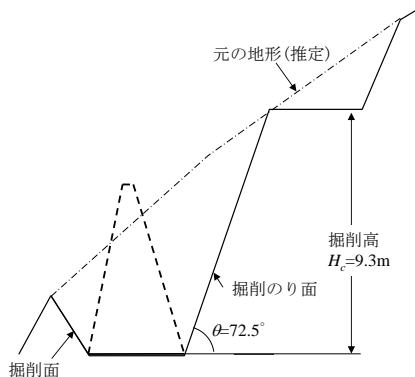
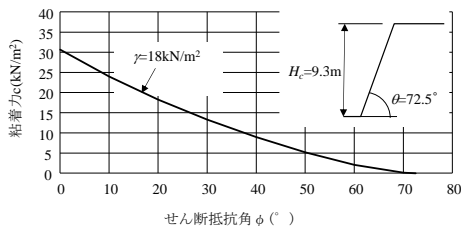
図 13.3 地山のせん断強度定数の推定

施工地点の元々の地形は、図 13.3(a)の一点鎖線のような形状であり、そこを $\theta=72.5^\circ$ の角度で $H_c=9.3\text{m}$ 掘削して重力式擁壁を施工したと推察されます。

擁壁設計における土圧計算では、背面地形を水平と見なした場合も、実際の地形を考慮した場合にも土質定数として $\gamma=18\text{kN/m}^3$ 、 $\phi=30^\circ$ 、 $c=0$ を採用されていますが、これは力学的に矛盾します。このような土質定数では図 13.3(a)の掘削はできません。掘削作業中に法面が崩壊します。

図 13.3(a)の掘削法面が限界状態で安定している、つまり安全率が $F_s=1.0$ であると仮定すれば、地山の c と ϕ の関係は次の Culmann 式で表されます。

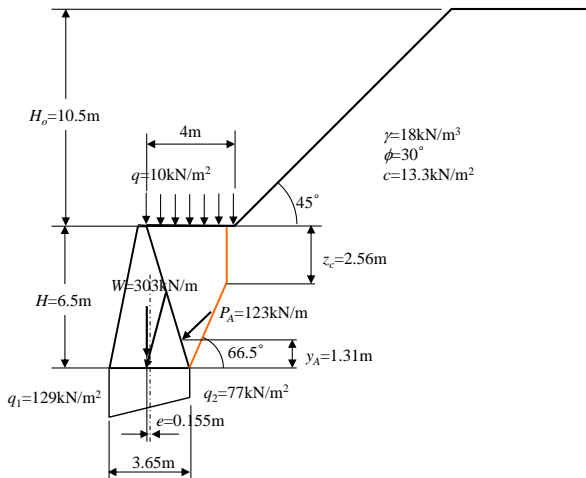
図 13.4 地山の粘着力を考慮した計算結果

$\gamma=18\text{kN/m}^3$ 、 $\phi=30^\circ$ 、 $c=13.3\text{kN/m}^2$ の条件で改めて計算すれば、図 13.4 となります。主働土圧は $P_A=123\text{kN/m}$ となります。 $c=0$ としたときは $P_A=390\text{kN/m}$ でしたので約 1/3 になります。

荷重の合力の偏心量は 0.155m です。許容偏心量 0.608m 以下なので、転倒に対して十分安全です。滑動に対する安全率は 2.28 で、 1.5 を上回っています。粘着力を考慮すれば十分安全な結果になります。

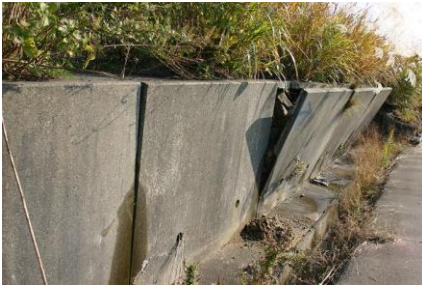
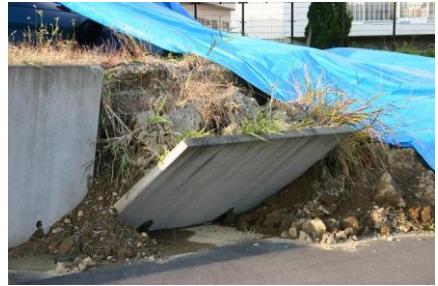
写真 14.1 たて壁が折れたプレキャストL型擁壁

2004年の新潟県中越地震では、小千谷市の関越自動車道や若葉団地でプレキャストL型擁壁のたて壁が、写真14.1のように曲げ破壊する現象が多数見られました。被災したL型擁壁(製品長2m)の部材厚や配筋状態は、図14.1のようになっています。

根入れ部の受働抵抗が大きくて滑動が拘束されている場合には、写真 14.1 に示したようにたて壁が付け根付近で曲げ破壊をします。

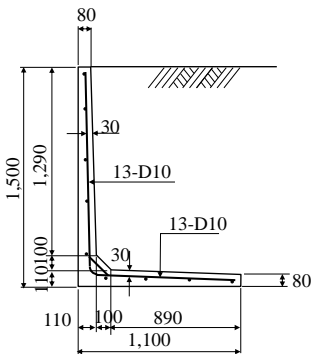
図 14.1 L型擁壁の配筋図

図 14.1 に示す被災した L 型擁壁の破壊抵抗曲げモーメントは、 $M_u=10.6\text{kNm/m}$ である。このことから、たて壁を破壊させる水平震度は、次のようになります。

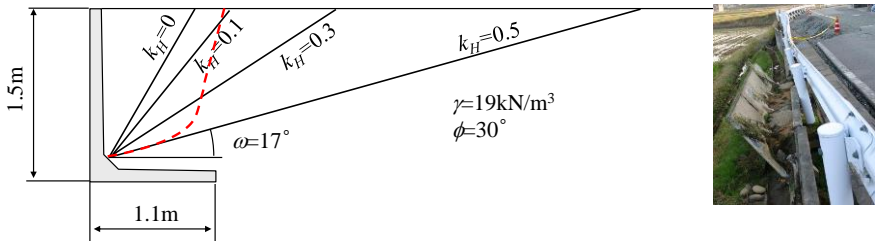
図 14.3 物部・岡部式で求められた主働すべり面

『道路土工—擁壁工指針』¹⁾では、地震時土圧は震度法に基づいた物部・岡部式を用いることになっています。設計水平震度 $k_H=0$ (=常時)、0.1、0.3、0.5 として物部・岡部式で主働すべり面を求めると、図 14.3 の実線の直線になります。実際のすべり面は破線で描いた曲線になっています。擁壁には、物部・岡部式で求められる土圧とはまったく異なる力が作用したと考えられます。

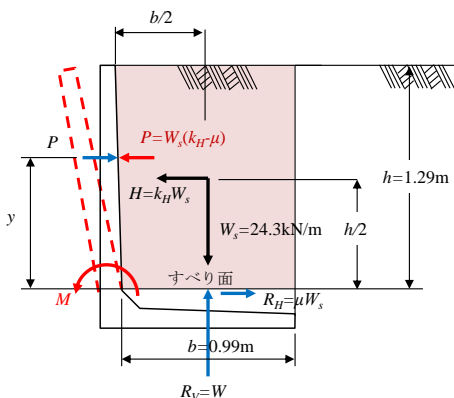
図 14.5 たて壁の曲げ破壊現象

小千谷市では最大 1,315 ガルの水平方向加速度が観測されています。擁壁が滑動しなければ、たて壁が曲げ破壊することを力学的に説明できました。
