擁壁のトラブル事例から学ぶ

博士(工学)、技術士 右城 猛 著

第一コンサルタンツ

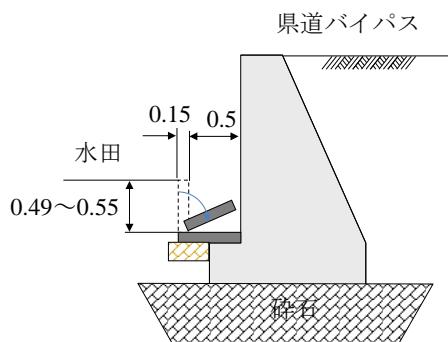
図1.1 側溝が転倒した水路

2000年7月に徳島県阿南市で、田んぼの水路の側壁が延長60mにわたり図1.1のように転倒する事故がありました。この水路は、1999年3月に竣工していました。側壁はなぜ転倒したのでしょうか。

側壁が転倒した水路は、無筋コンクリート構造でした。無筋コンクリートの水路は、図1.2(a)のように最初に側壁を施工し、その後で底のコンクリートを打設するのが一般的です。ところが、この順番を間違って施工していました。

間違った施工をした場合、土圧に対する抵抗力は、正しい施工をした場合の 1/6 になります。側壁が転倒した原因は、施工の順番を間違えたことにありました。

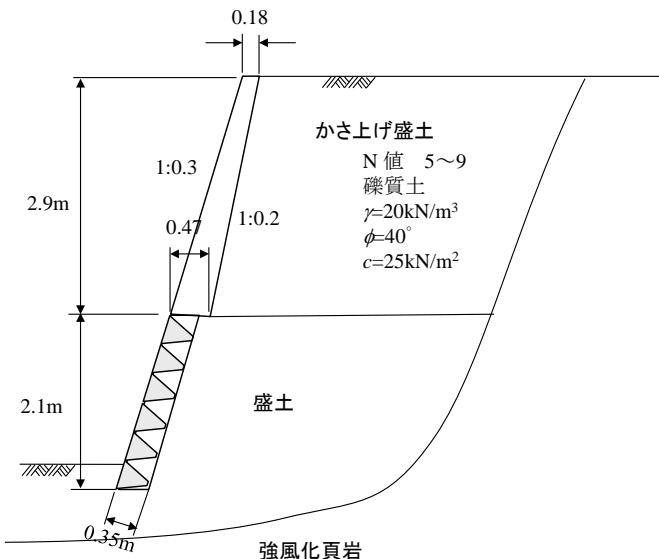
図 2.1 拠壁の断面

高知県中村市(現・四万十市)内の宅地擁壁についてでした。高さ2.1mの間知ブロック積み擁壁の背後に盛土して宅地が造成されていたところに、さらに高さ2.9mのもたれ式擁壁でかさ上げ盛土をして宅地を広げていました。

造成された土地に工場を建設することになり、擁壁の安全性の評価を依頼されたそうです。図面を見ると擁壁断面があまりにも薄すぎます。「こんなに薄い擁壁で大丈夫だろうか」というのが、相談の内容でした。

宅地が造成されて数年がたっています。擁壁には何の変状も見られません。こんなに薄いのになぜ崩壊せずに安定していたのでしょうか。

現在、擁壁は安定しています。しかし、盛土内部に水が浸透すると粘着力が減少するため、危険な状態になります。また、地震で振動を受けると崩壊する恐れがあります。工場敷地として利用するのであれば、図 2.3 のように前面にコンクリートを打設して補強する、グラウンドアンカーで補強するなどの対策が必要です。

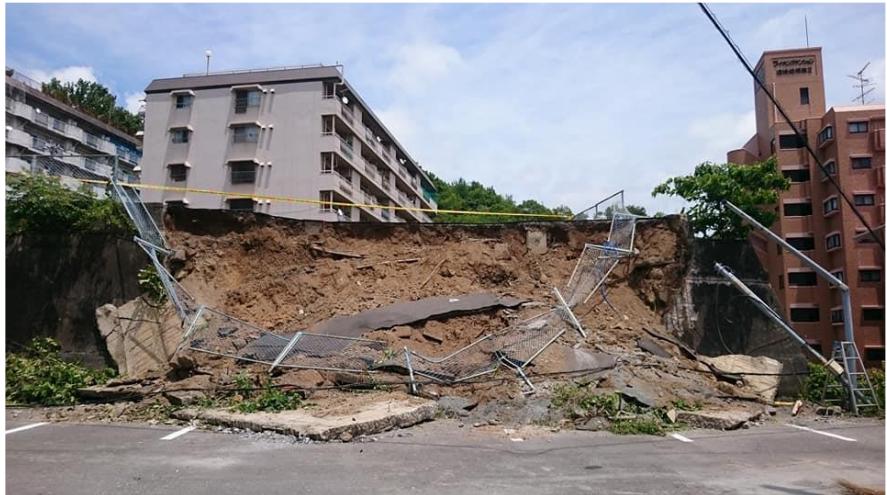
写真3.1 倒壊したコンクリート擁壁(森伸一郎氏撮影)

2020年6月19日の朝、松山市内の駐車場のコンクリート擁壁が、延長12mにわたって写真3.1のように倒壊しました。

写真 3.1 を見ると、上段の駐車場のアスファルト舗装の下に、暗渠排水らしき構造物が見えます。写真中央から少し右側に寄ったところです。また、写真 3.3 にはグレーティングが見えます。集水枠と考えられます。

倒壊した擁壁の壁厚は、写真 3.1 に見られるように常識では考えられないほど薄さでした。普通丸鋼 $\phi 9\text{mm}$ が 300mm 間隔に配置されていました。この鉄筋は擁壁の部材強度を高めますが、外的安定性を高める効果はありません。

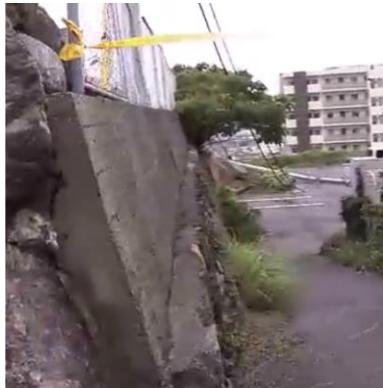
写真 3.2 倒壊した擁壁の端部

写真3.2は倒壊を免れた端部の状態です。石積の上に現場打ちコンクリート造のもたれ式擁壁が施工されていました。

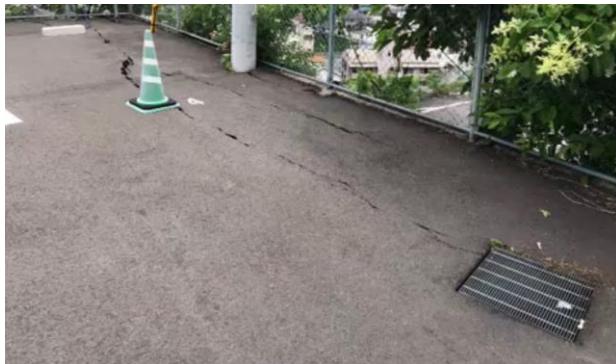
写真 3.3 崩壊の1ヶ月前に撮影された擁壁上部の駐車場

倒壊現場では、1ヶ月前から駐車場のアスファルト舗装に写真3.3のような亀裂が入っていました。

漏水で盛土の飽和度が高まると、粘着力が減少し、土圧が増加します。その結果、擁壁が前方へ回転変位し、盛土が緩み写真 3.3 に見られるような亀裂が入っ

その亀裂から雨水が入り、盛土が飽和状態になり、土圧がさらに増加して擁壁を倒壊させたものと推測されます。

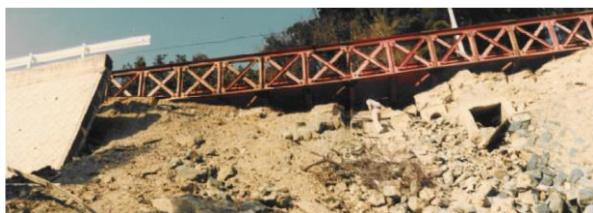
写真 4.1 倒壊したブロック積み擁壁

1980 年頃のことです。徳島県の山間部の村道が、拡幅した直後の降雨で写真 4.1 のように崩壊しました。

崩壊した盛土内に、中空の四角い形状をしたコンクリート構造物が見えます。これは排水用のボックスカルバートです。信じられないことですが、道路を谷側へ拡幅する際に、元々あったボックスカルバートを残したまま継ぎ足すことなく、その前方に盛土が施工されていました。

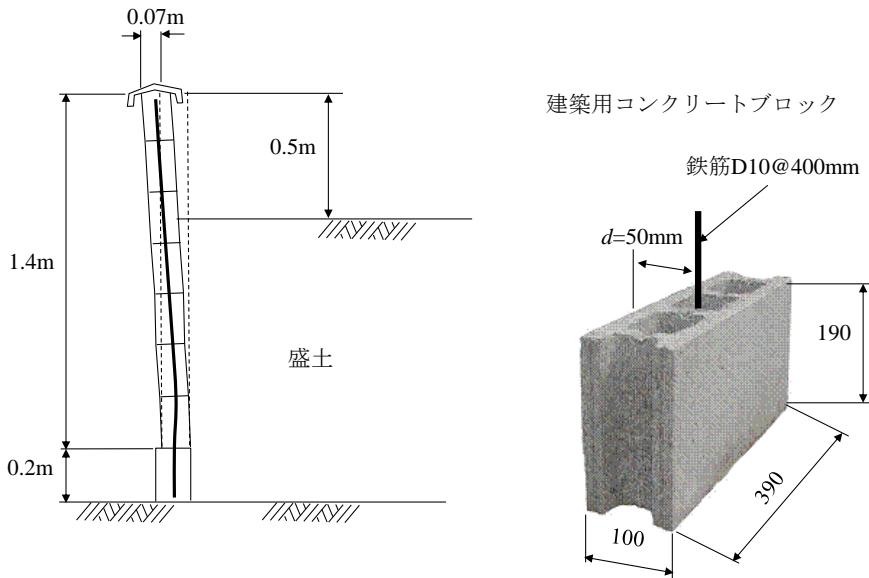
図 5.1 傾いたブロック塀

建築用のコンクリートブロックを用いて土留を兼ねたブロック塀が施工されていました。ブロックには 0.4m 間隔、つまりブロック 1 箇所に 1 本の割合で異形棒鋼 D10(SD295A)が配置されていました。ブロック塀は、図 5.1 のように天端で 0.07m 外側に傾いてしまいました。塀はなぜ傾いたのでしょうか。

弾性変位量は微小です。天端が 7cm も変位したのは、ブロック塀の下端が曲げモーメントによって破壊していることが考えられます。

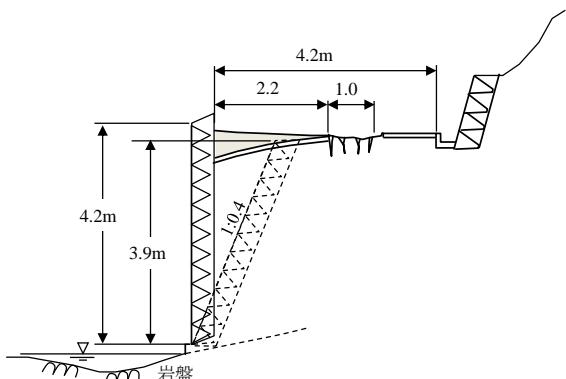
図6.1 高知県本山町古田の農道のブロック積み擁壁

ブロック積み擁壁は、4分勾配では安定せず、起き上がって鉛直になって安定していました。

降雨の影響で地山の粘着力 c が低下すると共に間隙水圧 u が上昇して有効垂直応力 σ が減少することでせん断抵抗力 τ_f が減少し(図 6.5(b))、地すべりが発生したと考えられます。地すべりの影響で、擁壁には主働土圧よりも大きい土圧が作用し、回転変位を生じたと推察されます。

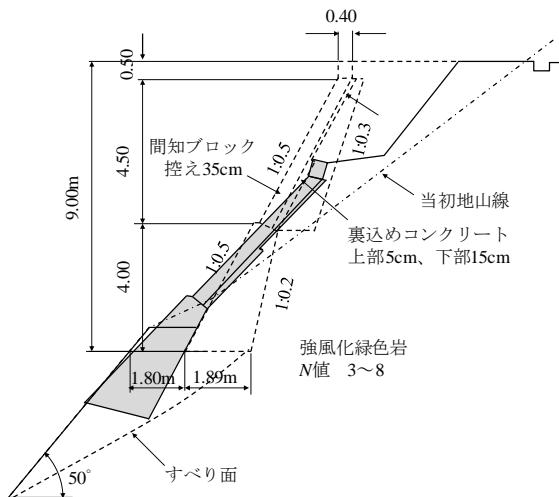
図 7.1 倒壊した混合擁壁

被災後の調査で、地山の傾斜角は 50 度、擁壁の支持地盤は N 値 3~8 の強風化緑色岩であることが判明しました。

粘着力が $c=17\text{kN}/\text{m}^2$ で安全率が 1.0 になります。元々、地盤の粘着力は $c>17\text{kN}/\text{m}^2$ であったものが、降雨の影響で $c=17\text{kN}/\text{m}^2$ まで低下したと考えられます。

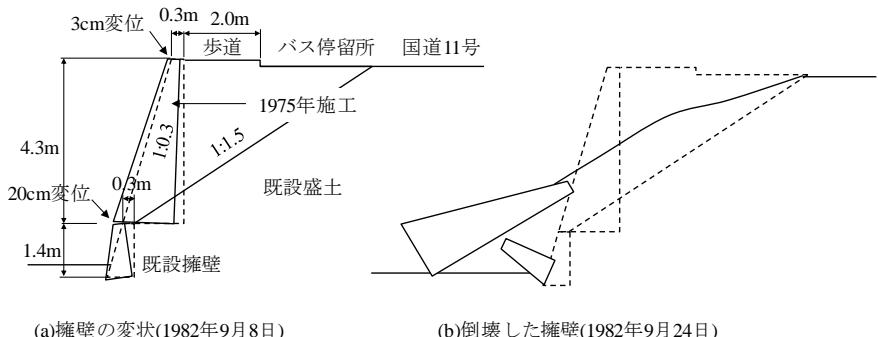
図 8.1 倒壊した二段積み擁壁

施工から 7 年が経過した 1982 年 9 月 6 日、地元住民によって擁壁の変状が発見され、その 2 日後の 9 月 8 日に調査した結果が図 8.1(a)です。対策を検討している最中の 9 月 24 日に台風 19 号が来襲し、豪雨の影響で図 8.1(b)のように上・下部擁壁とも倒壊してしまいました。

当時は、現場技術者の経験だけで安全性が主観的に判断されていました。担当技術者に、擁壁設計に関する知識が少しでもあれば、一見して不安定と思えるような二段積み擁壁は設計しなかったはずです。

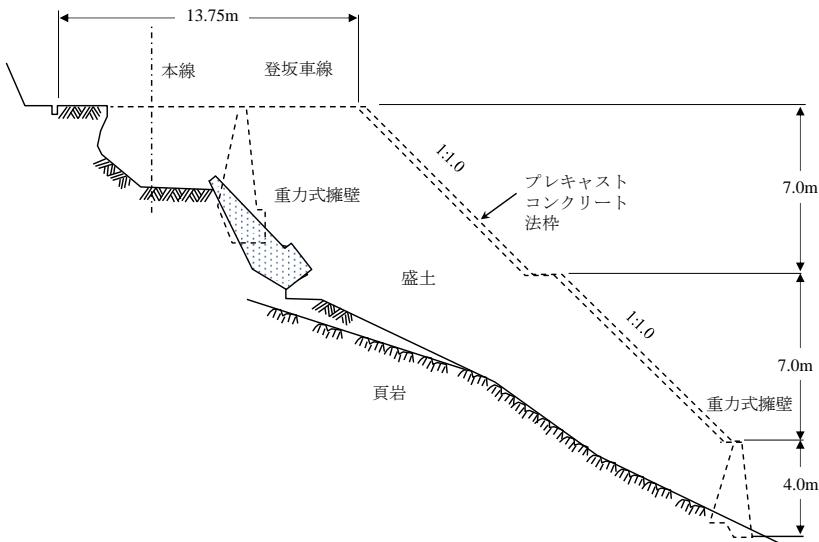
図 9.1 集中豪雨で崩壊した国道

崩壊地点は南国市才谷、四国山地の裾野にあたる急傾斜地です。崩壊した道路盛土は、土石流となって約80m下方の河川まで押し流されました。この国道は、1960年代に施工されたもので、その後、登坂車線を確保するため重力式の路側擁壁の前に1対1の勾配で盛土が行われ、その表面にはプレキャストコンクリート法鉢工が施工されていました。また、盛土の法尻には高さ4mの重力式擁壁が建造されていました。この擁壁は約30度で傾斜した基岩盤(頁岩)に支持させていました。

崩壊地点から約 50m 峠寄りは沢地形になっており、小さな谷があります。谷が国道が横断する箇所に内空寸法 $1\text{m} \times 1\text{m}$ の函渠(ボックスカルバート)が設置されていました(図 9.2 参照)。谷を流れてきた多量の土砂が函渠を塞いだため、谷川の水は路面を伝って流れ、崩壊地点で盛土法面に流れ落ち、図 9.3 のように盛土内部へ浸透したと考えられます。盛土の下は岩盤であるため浸透した水が貯まって盛土が飽和状態になり、法尻の擁壁は大きな土圧を受けて倒壊したものと推察されます。このような異常豪雨を設計段階で想定することは無理であるとしても、盛土の基本である盛土内に水を入れない、入った水は速やかに排水させる構造としておればトラブルを防ぐことができた可能性があります。

盛土法面の保護工を枠工ではなくコンクリートブロック張りなどのように雨水の浸透を防止できる構造とし、盛土と地山の境界に盲暗渠を設置するなどの排水対策が施工されていれば、トラブルを未然に防ぐことができたと思われます。

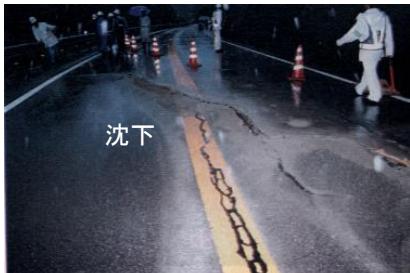
路面の亀裂と沈下

現地に着くと、薄暗くなりかけていました。そのときの状況は写真10.1のようでした。雨は小降りになっていました。路面が沈下し、舗装には大きな亀裂が入っていました。山留め擁壁の水平打継目は、大きく開いていました。

舗装に亀裂が入ったのは路面の沈下が原因です。山留め擁壁の水平打継目が開いたのも路面および擁壁の下面の地盤が沈下したことによるのは明らかです。路面が沈下するには、路床の土砂が流出したとしか考えられません。

路面の沈下、舗装の亀裂、山留め擁壁の水平打継目の開きは、穴内川の濁流による洗掘が原因でした。

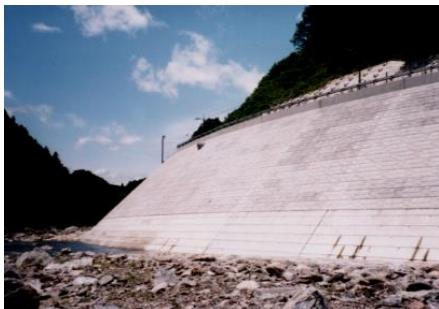
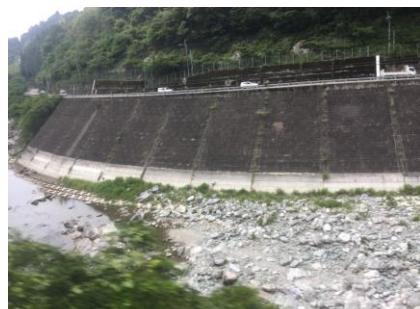
写真 10.3 復旧された護岸擁壁

写真 10.3 の右側の写真は、国道の対岸を走っている JR 土讃線の車窓から撮影したものです。20 年以上経った現在でも変状は見られません。

災害復旧には、大型ブロック積みと現場打ちコンクリートとを上下に組み合わせた図 10.2 の方法を提案させていただきました。一年前の「98 高知豪雨災害」で、大型ブロックの混合擁壁を採用し、施工性と工期短縮に優れているが実証されていたため、すんなりと大型ブロックの採用が決まりました。

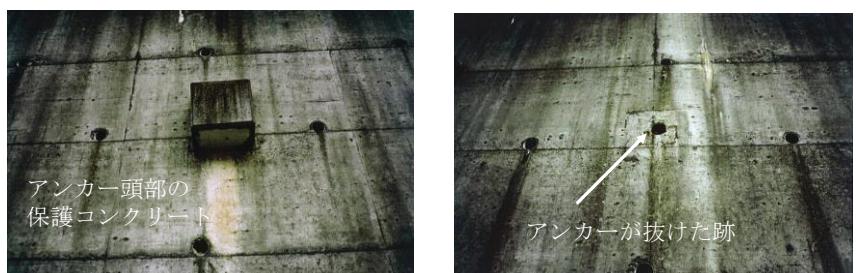
写真 11.1 アンカーが飛び出した跡

破断したのは、図 11.2 に示すブロック 1～3 のアンカー 5 本の内の 4 本です。最初に破断したのは東端のアンカー No.1 です。時期は不明です。その西隣のアンカー No.2 と No.3 の 2 本は 1998 年 3 月に飛び出し、頭部のコンクリートブロックが前の駐車場に落下しました。さらに同年 4 月にはアンカー No.5 が抜け出しました。

PC 鋼棒の応力は引っ張り強さに達していないことになります。引っ張り破断でないことは、大根を包丁でスパッと切ったような状態になっていることからも確認できます。このように、鋼材に作用する応力が引っ張り強さ以下であるにもかかわらず突然切れてしまうことがあります。引っ張り応力の作用によってごく局所的に腐食が起き、金属が組成変形することなく脆的に破壊するためです。こうした現象を「応力腐食割れ」と呼んでいます。

この擁壁では、擁壁表面を伝わってきた水が、アンカーの頭部から浸透し塩ビ管の内部にたまつて PC 鋼棒を腐食させたと考えられます。引っ張り応力を受けた PC 鋼棒が、空気を含んだ水にさらされた結果、応力腐食割れを起こしたと言えます。

応力腐食割れを防ぐには、三つの条件のうち一つでも排除すればよく、PC 鋼棒を不透水性の材料で被覆するのが一般的です。表面にエポキシ樹脂を粉体塗装した PC 鋼棒も販売されています。

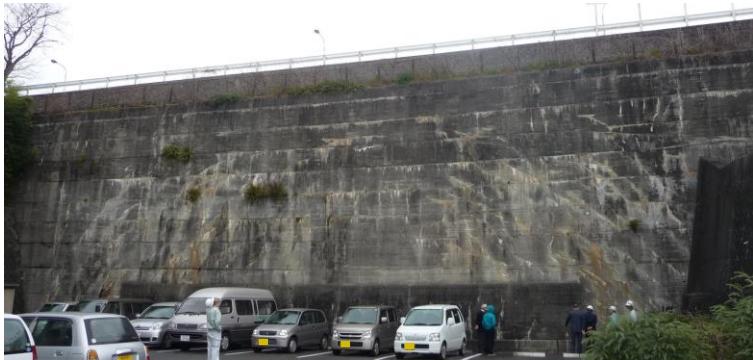
写真 12.1 扶壁式擁壁の壁面のひび割れ状況

壁面には写真 12.1 のように多くのひび割れが発生しています。ひび割れ幅が 1mm 以上のひび割れを調査した結果を図 12.2 に示します。擁壁の中央付近には、下端から上方へ 4m~5m 延びる幅 5~10mm の鉛直ひび割れが数本入っています。

盛土荷重によって擁壁の縦方向に大きな曲げモーメントが発生し、それによってひび割れが入ったものと推察されます。

鉄筋コンクリートの許容ひび割れ幅は、腐食に対する耐久性の面から一般に0.2mmとされていますが、当該擁壁の壁面には15mm幅、10mm幅、5mm幅のひび割れが鉛直方向に多数入っています。ひび割れからは鉄筋の錆汁がでており、腐食は相当進行しています。ひび割れ幅から水平鉄筋は降伏した状態にあると判断されます。

擁壁は、現状では安定した状態にありますが、底版の鉄筋は破断、壁面の鉄筋は降伏していると判断されます。これらのことと踏まえると、図 12.7 に示すような工法で補修すべきといえます。扶壁式擁壁の土留め機能は、損傷が少ない上部 3m 以外は基本的に無視すべきでしょう。

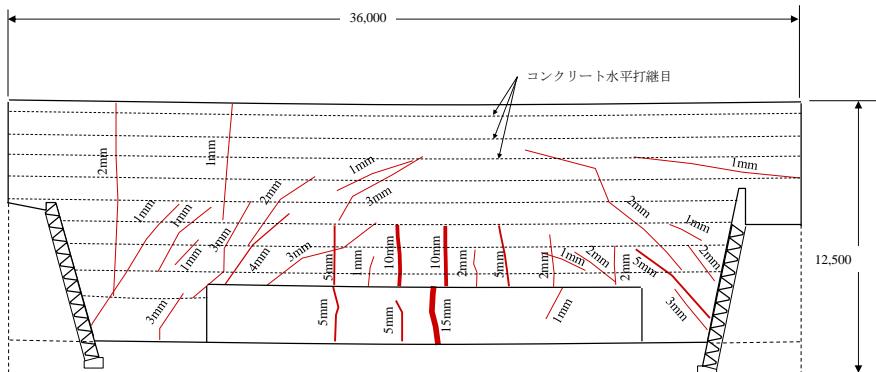
図 12.2 壁面のひび割れの状況

壁面の左右には、八の字の形をした斜めひび割れが数段入っています。

コンクリートの水平打継目は、下にたわんでいることが目視でもはつきり確認できます。擁壁の両端と中央との相対たわみ量を測定すると、149~174mm でした。

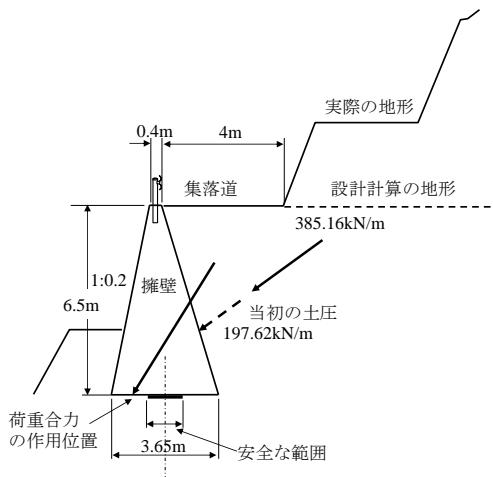
図 13.1 会計検査で指摘された重力式擁壁

この擁壁の設計は、当初の設計計算、実際の地形形状を考慮して見直した設計計算の両方に問題があると考えられます。何が問題でしょうか。

擁壁設計における土圧計算では、背面地形を水平と見なした場合も、実際の地形を考慮した場合にも土質定数として $\gamma=18\text{kN/m}^3$ 、 $\phi=30^\circ$ 、 $c=0$ を採用されていますが、これは力学的に矛盾します。このような土質定数では図 13.3(a)の掘削はできません。掘削作業中に法面が崩壊します。

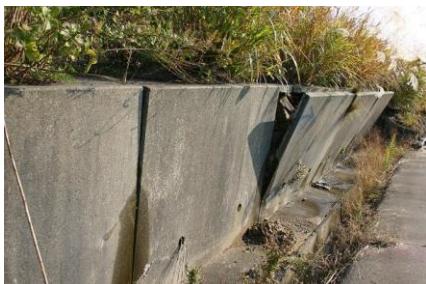
(a) 関越自動車道

2004 年の新潟県中越地震では、小千谷市の関越自動車道や若葉団地でプレキャスト L 型擁壁のたて壁が、写真 14.1 のように曲げ破壊する現象が多数見られました。被災した L 型擁壁(製品長 2m)の部材厚や配筋状態は、図 14.1 のようなっていました。

実際には、擁壁が前後に激しく振動することで、擁壁のかかと版上の土砂による慣性力がたて壁に衝撃力として作用し、擁壁が滑動、転倒、あるいはたて壁が曲げ破壊したものと考えられます。

小千谷市では最大 1,315 ガルの水平方向加速度が観測されています。擁壁が滑動しなければ、たて壁が曲げ破壊することを力学的に説明できました。
