擁壁のトラブル事例から学ぶ

博士(工学)、技術士 右城 猛 著

第一コンサルタント

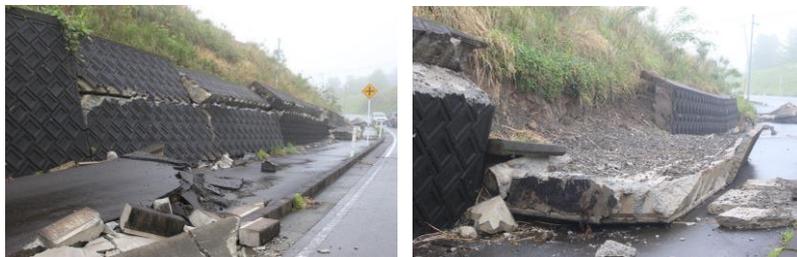
写真 15.1 西原村の県道 28 号のブロック積擁壁の損壊

内陸直下型地震では、地表地震断層の近傍で擁壁被害が現れることが多いですが、熊本地震でも布田川断層帯周辺で多くの擁壁被害が見られました。写真15.1は、西原村大切畑地区を走る県道28号の山留め擁壁の被災状況です。近傍で布田川断層が地表に現れていることを確認しています。

写真 15.1 を見ると、擁壁が倒壊した後でも背後の地山は安定しています。地山に粘着力があり、自立できるためです。

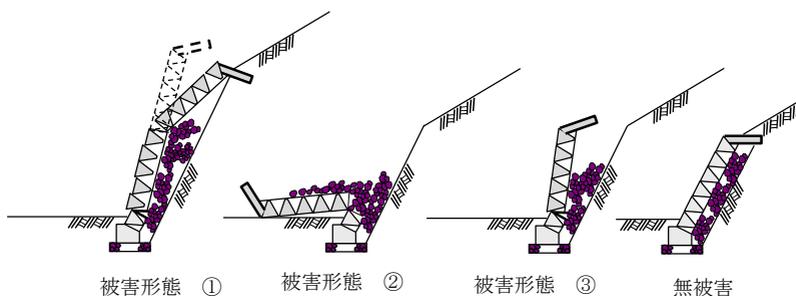
図 15.1 ブロック積擁壁の被害形態

被害形態には、図15.1に示す3つのタイプが見られました。どうしてこのような損壊を生じたのでしょうか。

擁壁が地震の慣性力を受けて、背後の盛土とは関係なく根元を中心に前後に振動したことで図 15.1 のように損壊したものと考えられます。

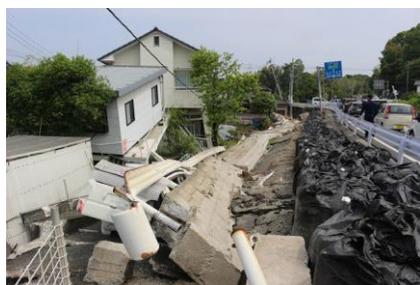
写真 15.2 国道 443 号(益城町)の路側擁壁

地震時には、このような現象がよく見られます。写真 15.2、写真 15.3 は熊本地震で損壊した益城町の擁壁です。写真 15.4、写真 15.5 は新潟県中越地震(2004 年)で損壊した小千谷市の石積と長岡市高町の住宅石垣です。物部・岡部式で得られるような地震時土圧が発生し、擁壁を押し倒したようには見えません。

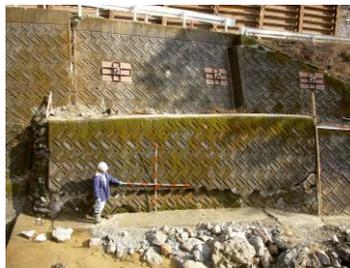
写真 17.2 護岸に水平方向の亀裂

河川の増水により右岸護岸が、図17.1、写真17.1、写真17.2のように根固めコンクリートの約0.6m上で折れて前方へ傾きました。これにより、護岸の背面には空隙が生じました。空隙幅は最大で30cmに達していました。このような現象がなぜ起きたのでしょうか。

前後の水位差が $\Delta h=2.1\text{m}$ であったとしても、引張応力度は 0.6N/mm^2 であり、引張強度以下です。それにも関わらず曲げ破壊をした原因は、胴込めコンクリートと間知ブロックとの接着が十分でなく剥離破壊したものと推察されます。

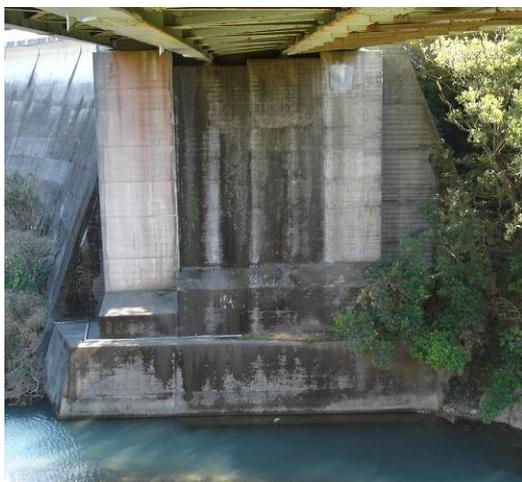
(c) A2橋台の正面

A2橋台は、高さ13.9mの逆T式で、その下に高さ3.3mの置換えコンクリート基礎が施工されていました(写真18.1(c))。A2橋台のたて壁の傾斜を光波測距器で測定したところ、前方へ0.06度傾斜していることが確認されました。

⑥によって A2 橋台は傾斜したと考えられます。A2 橋台の前は河川の水衝部にあたり、写真 18.2(c)に見られるように淵が形成されています。置き換えコンクリートの下面の岩盤が洗掘によって空洞化していることが考えられました。

水深が 1m 程度ありましたので、潜水調査を実施しました。その結果、高さ 30cm、幅 4m、奥行き 50cm の空洞が確認されました。過去に A2 橋台の背後の路面が陥没したのは、洪水で河川水が上昇した際に、空洞化した箇所から盛土が吸い出しを受けたためと推察されます。橋台が傾斜したのも洗掘による空洞化が原因と考えられます。

河川の水衝部は、洗掘の恐れがあるため基礎の根入れを十分に確保する必要があります。

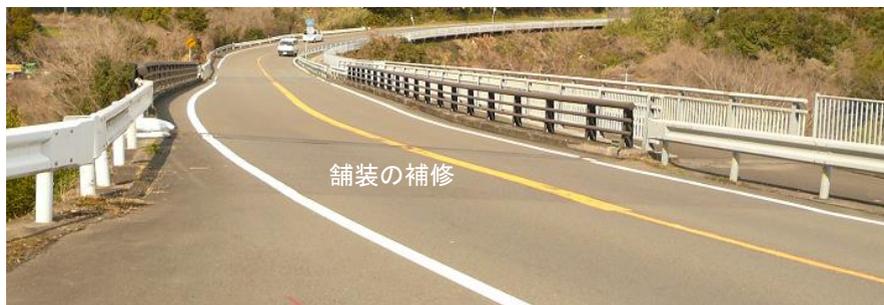
写真 18.2 A2 橋台背後の舗装の補修

A2橋台の背後には7mの範囲にオーバーレイが行なわれています(写真18.2)。オーバーレイの厚さは22cmです。十数年前に路面に陥没があったことが聞き取り調査で分かりました。

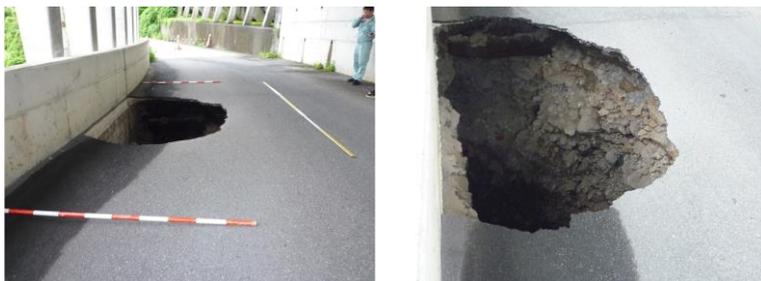
写真 19.1 道路の陥没状況

2010年6月4日、須崎市安和の海岸線を通る県道久礼須崎線で、ロックシェッド内の路面が写真19.1のように幅2.5m、長さ3.2m、深さ13mにわたって陥没しました。

路側擁壁の足元が波で洗い流され、着岩していない箇所から洗掘が始まり、裏込め材が吸出しを受けて空洞が上方へと拡大したと考えられます。しかし、海岸から路面までは 21.5m の高さがあります。下端からの吸い出しが路面まで及ぶとは思えません。

って海に流れている可能性があります。波浪による吸い出しと、地下水による洗掘の相乗効果によって空洞が路面まで拡大したものと推察されます。

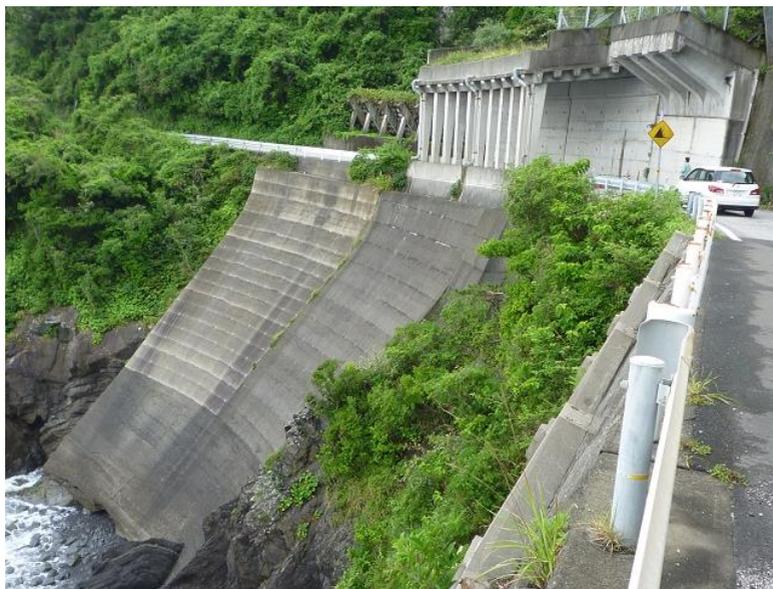
写真 19.2 ロックシェッドと海岸護岸を兼ねた路側擁壁

海側には、写真 19.2 に示すように高さ 21.5m の海岸護岸を兼ねた路側擁壁が施工されています。この擁壁は、コンクリート造のもたれ式で、ロックシェッドの基礎工としての役割も果たしています。

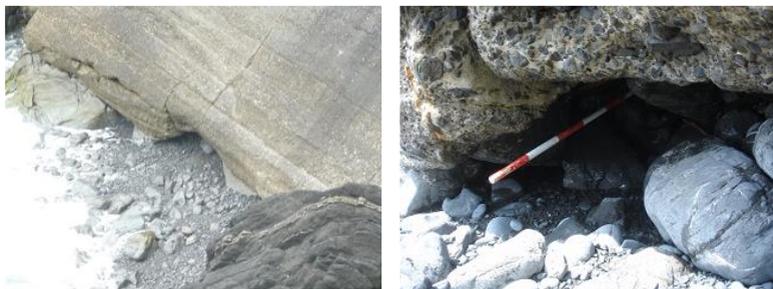
写真 19.3 路側擁壁の根元の洗掘状況

この道路は太平洋に面しています。路側擁壁の前方には、以前は砂浜があり擁壁の根元は砂に埋まっていた。しかし現在は、写真 19.3 のように洗掘され、空洞が形成されていました。

路側擁壁の根元の洗掘防止には、根継コンクリートと根固め消波ブロック(5t型)を併用し、その施工には小型重機を用いました。小型重機の搬入・搬出は、120t吊りラフタークレーンで行っています。

路側擁壁の背面の空洞部は、貧配合コンクリート(C=170kg/m³、スランプ 12cm)で充填しました。

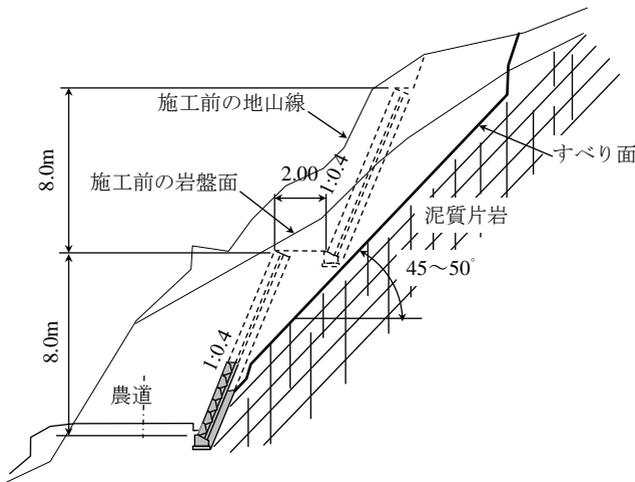
図 20.1 豪雨で崩壊した二段ブロック積み擁壁

徳島県 K 村の農道工事が完成した直後の 1982 年 9 月、台風 19 号の豪雨の影響で、切土部に施工していた二段ブロック積み擁壁が、図 20.1 のように倒壊しました。

擁壁崩壊時の降雨量は時間最大 27mm、累計 150mm でした。地山の地質は節理と層理の発達した泥質片岩で、層理面は傾斜角 45～50 度の流れ盤になっていました。

のり面崩壊は、層理面に沿ったすべり破壊でした。豪雨による雨水が層理面に浸透し、層理面の粘着力を減少、あるいは間隙水圧を上昇させ、地山のせん断抵抗力を低下させたことがすべりの要因になったと判断されます。

現地の層理面は $45\sim 50^\circ$ で傾斜した流れ盤になっていました。流れ盤の地山で切土するときには、図 20.3(a)のように流れ盤の傾斜角より緩い角度で切土するのが常識です。ところが、この現場では図 20.3(b)のように流れ盤の傾斜角よりも急な 68° (4 分勾配)の角度で切土をしていました。

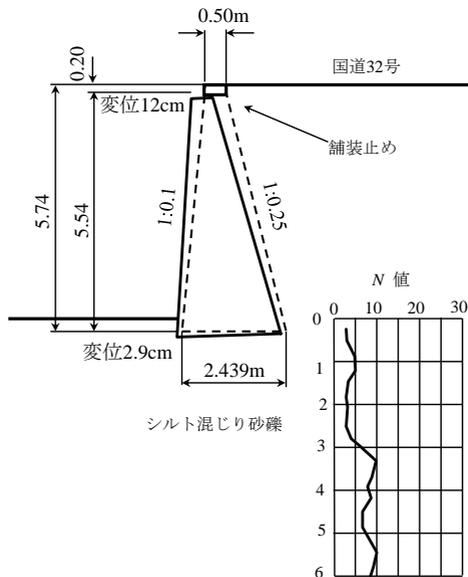
図 21.1 傾斜した路側擁壁

1966年に施工された高さ5.54mの重力式擁壁で、支持地盤はシルト混じり砂礫でした。現地で土研式簡易貫入試験を行った結果、換算N値は3~10でした。

擁壁底面から深度 2.4m(底面幅)の範囲の N 値は 3~5 です。許容支持力度を経験式 $q_a=10N$ で推定すると、30~50kN/m² となります。最大地盤反力度は 291kN/m² です。支持力が大幅に不足するという結果になります。

この擁壁は、施工から 17 年が経過しています。擁壁に繁茂した苔の状態から、変位を生じたのは施工直後の時点であり、それ以降は安定した状態にあると判断されます。

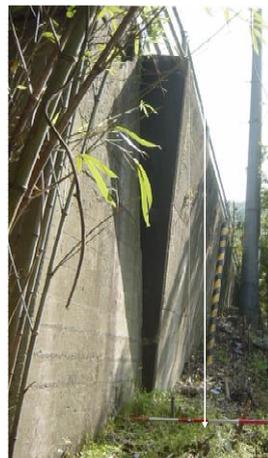
(c) 擁壁が9°前方へ傾斜

問題の擁壁の変位の原因は、支持力不足といえます。

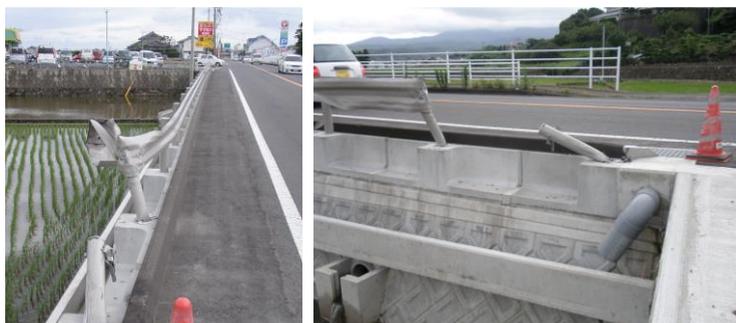
写真 23.1 長崎県雲仙市吾妻町のガードレールの破損事故(2009年8月)

2009年8月に長崎県雲仙市吾妻町の国道251号で、車両がガードレールに衝突する事故がありました。ガードレール基礎にはプレガードが使用されていました。衝突後の状況は、写真23.1に示す通りです。ガードレールは完全に破損しました。プレガードにも若干ひび割れが入りましたが、ブロック積み擁壁には少しの変状も見られませんでした。

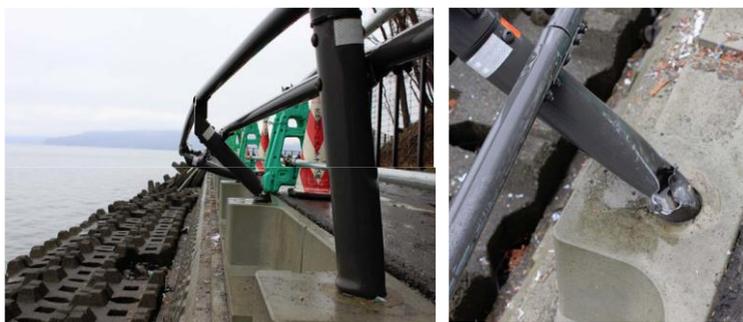
写真 23.2 北海道千歳市支笏湖のガードレールの破損事故(2010年8月)

2010年8月には、北海道千歳市支笏湖の国道453号線で、大型トレーラーがガードパイプに衝突し、横転する事故がありました。ガードパイプは写真23.2のように座屈破壊しましたが、プレガードと擁壁に損傷は発生しませんでした。

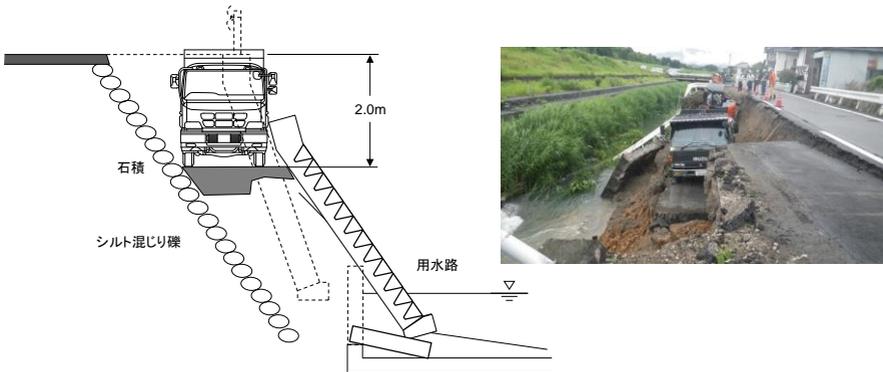
図 25.2 路側擁壁の倒壊と路面の陥没

路床が緩んだ状態になっていることが確認されたため、路床部をセメント混合で改良しようと6月28日9時からアスファルトを剥ぐ作業をしていた最中に、ブロック積み擁壁が突然崩壊しました。これにより道路が幅3mが延長30mにわたり崩落し、路面が約2m陥没しました(図25.1、図25.2)。

考えられるのは、盛土の流失です。道路の横にはコンクリート構造の農業用水路があります。水路が老朽化などによって損傷し、そこから漏水により盛土の洗掘・流失が起きたことが考えられます。水路の損傷が進み、盛土の流失が加速したため、路面を補修してもわずか1ヶ月後に再び路面が沈下したと推測されます。
