## 15. ブロック積み擁壁が地震で損壊

## 16. 山留め擁壁に作用する水圧

## 17. 護岸の背後に大きな空隙ができた

## 18. 橋台が前方へ傾斜した

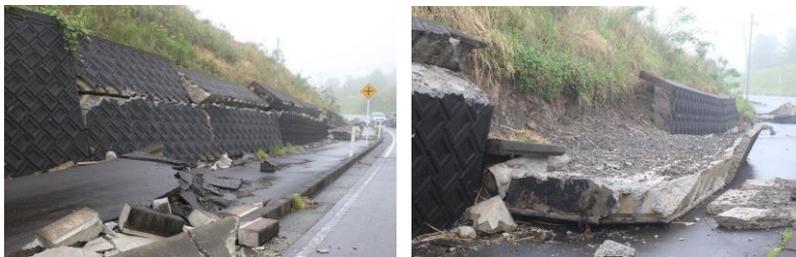
内陸直下型地震では、地表地震断層の近傍で擁壁被害が現れることが多いですが、熊本地震でも布田川断層帯周辺で多くの擁壁被害が見られました。写真15.1は、西原村大切畑地区を走る県道28号の山留め擁壁の被災状況です。近傍で布田川断層が地表に現れていることを確認しています。

写真 15.1 西原村の県道 28 号のブロック積擁壁の損壊

写真 15.1 を見ると、擁壁が倒壊した後でも背後の地山は安定しています。地山に粘着力があり、自立できるためです。

擁壁が地震の慣性力を受けて、背後の盛土とは関係なく根元を中心に前後に振動したことで図 15.1 のように損壊したものと考えられます。

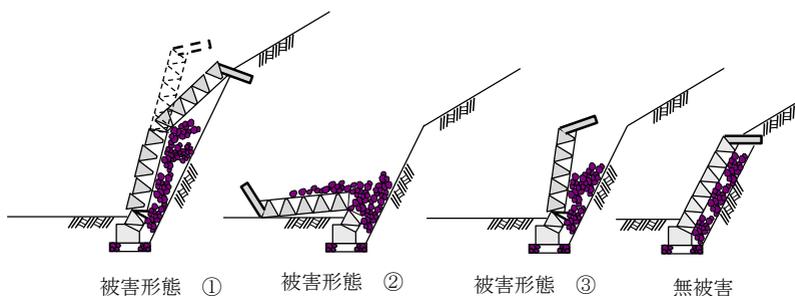
図 15.1 ブロック積擁壁の被害形態

被害形態には、図15.1に示す3つのタイプが見られました。どうしてこのような損壊を生じたのでしょうか。

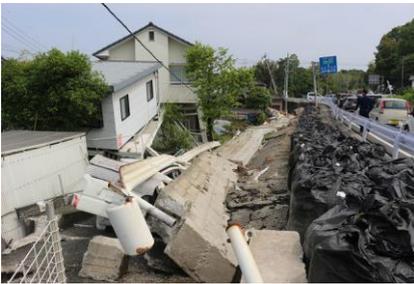
地震時には、このような現象がよく見られます。写真 15.2、写真 15.3 は熊本地震で損壊した益城町の擁壁です。写真 15.4、写真 15.5 は新潟県中越地震(2004 年)で損壊した小千谷市の石積と長岡市高町の住宅石垣です。物部・岡部式で得られるような地震時土圧が発生し、擁壁を押し倒したようには見えません。

写真 15.2 国道 443 号(益城町)の路側擁壁

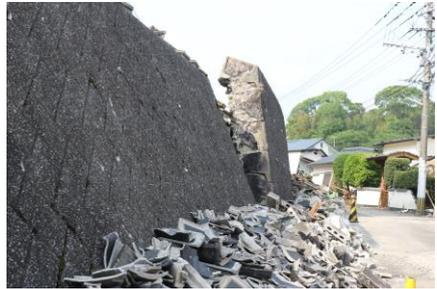
写真 15.3 益城町文化会館の東側宅地擁壁

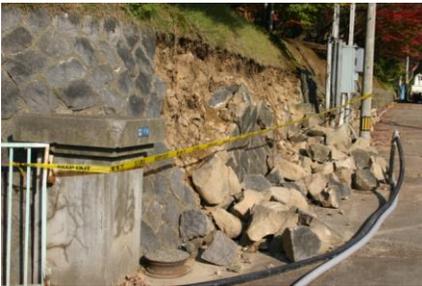
写真 15.4 小千谷市の石積の崩壊

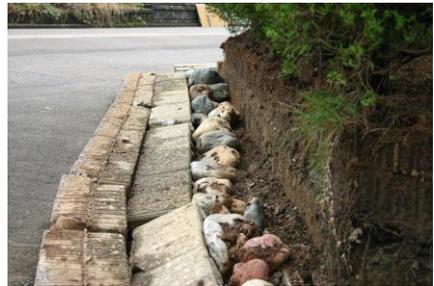
写真 15.5 長岡市高町の住宅の石垣の崩壊

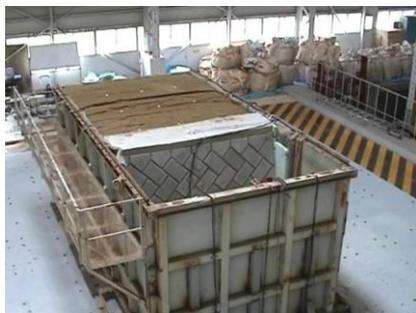
写真 15.6 練積み擁壁 818 ガル加振後の状況

練積、空積とも 400 ガル以下では外観に目立った損傷は生じず、兵庫県南部地震と同じ 818 ガルの加振で空積には最大 50mm の残留変形を生じ、1,000 ガルで完全に崩壊しました。練積みは 818 ガルでは写真 15.6 の状態でした。1,000 ガルの加振で擁壁が前方へ剛体的に起き上がり、擁壁頭部が水平に 25mm 変位しただけでした(写真 15.7)。

擁壁が前方へ約3度回転。盛土内にすべり面が発生。  
大きなすべり面角度は45度。

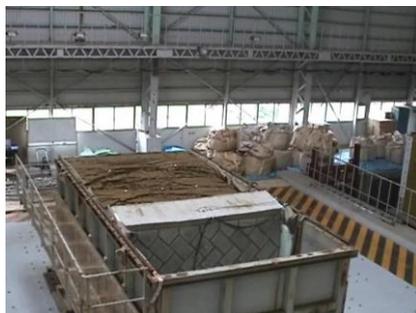
写真 15.7 練積み擁壁 1,000 ガル加振後の状況

擁壁が大きく前方へ回転。すべり面の角度は30度以下。

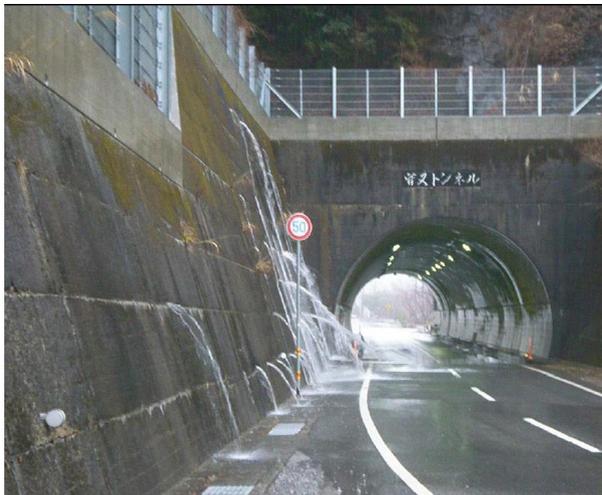
2018年3月5日の夕方、国道194号の山留め擁壁の水抜孔から水が噴出しているのが確認されました(写真16.1)。当該地点では、3月4日の21時から5日の16時にかけて累計63mm、最大10分間雨量6mmが観測されています。

写真 16.1 山留め擁壁の水抜孔からの噴流

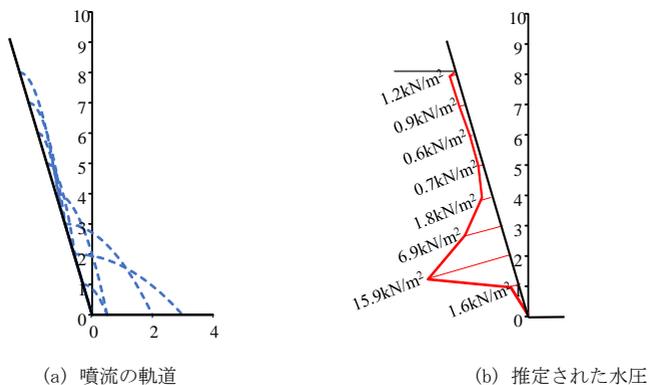
図 16.2 噴流の軌道と推定された水圧

写真 16.1 から噴流の軌道を図化すると図 16.2(a)となります。これより水圧を推定した結果は図 16.2(b)です。

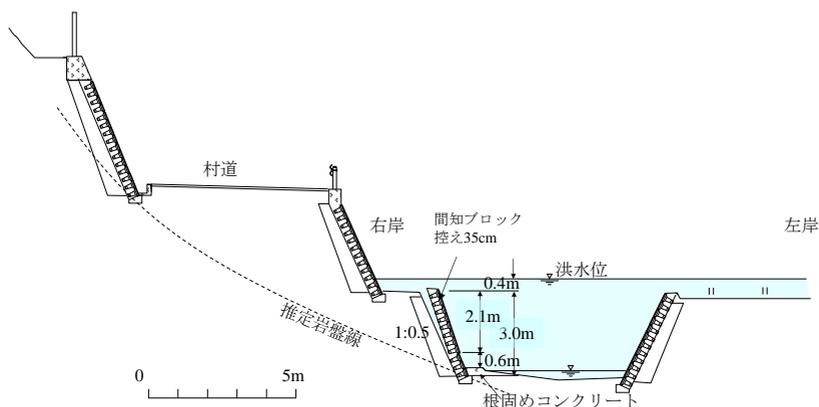
図 17.1 河川の増水で被災した護岸

河川の増水により右岸護岸が、図17.1、写真17.1、写真17.2のように根固めコンクリートの約0.6m上で折れて前方へ傾きました。これにより、護岸の背面には空隙が生じました。空隙幅は最大で30cmに達していました。このような現象がなぜ起きたのでしょうか。

今回の被災箇所では、護岸の高さは左右岸同じでしたが、左岸は被災していません。さらに言えば、右岸でも被災したのは目地で区切られた1区間のみでした。被害を受けた箇所と免れた箇所の違いは、護岸背後の土の透水係数にあります。左岸の護岸の背後は水田であるので、地表面は不透水な粘性土層で被覆されています。これに対して右岸は砂質土でしたが、被災した区間では不透水材料で被覆されていなかったため、河川水が裏込め材の箇所から鉛直浸透したものと推測されます。

- ① 増水で予想される水位上昇高よりも護岸の天端を高くしておく。
- ② 護岸天端をコンクリートで張るなどして、河川水が地盤内に鉛直浸透しない構造にする。
- ③ 護岸の裏込材の上部に遮水マット等を施工し、地山内に浸透してきた水を裏込材に侵入させないようにする。
- ④ 水抜孔が目詰まりすることなく適切に機能するように工夫する。

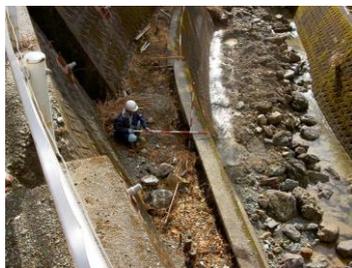
写真 17.1 護岸背後に30cmの隙間

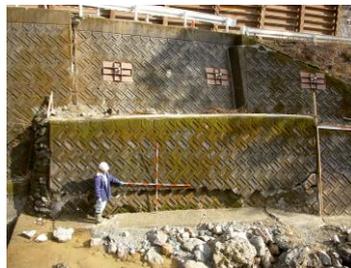
写真 17.2 護岸に水平方向の亀裂

前後の水位差が  $\Delta h=2.1\text{m}$  であったとしても、引張応力度は  $0.6\text{N/mm}^2$  であり、引張強度以下です。それにも関わらず曲げ破壊をした原因は、胴込めコンクリートと間知ブロックとの接着が十分でなく剥離破壊したものと推察されます。

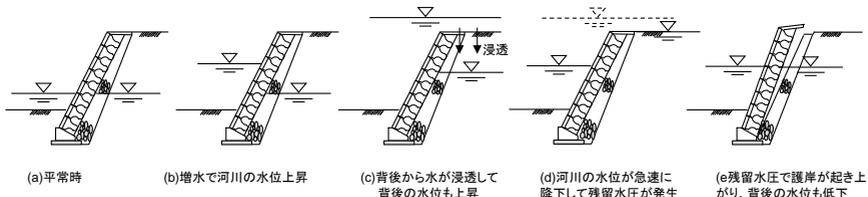
図 17.2 護岸が起き上がるメカニズム

著者が、河川護岸が起き上がった現象を目撃したのは3度だけです。3度とも増水し、河川の水位が護岸の天端を超えて上昇していました。河川が増水によって図17.2のような現象が生じたと推測されます。

平常時には河川水位も護岸背後の水位も同じ高さにあります。降雨で増水すると河川の水位は急速に上昇します。このとき護岸の水抜孔から河川水が背後へ浸透しますが、それはわずかです。背後の水位の上昇にはほとんど影響しません。河川の水位が護岸の天端を超えて上昇すると、護岸背後が被覆されていないと裏込め材から水が鉛直浸透し、背後の水位が上昇します。雨が止むと、河川の水位が急速に降下するため護岸の前後で水位差を生じ、残留水圧が発生します。残留水圧が大きいと、護岸は前方へ起き上がります。そうすると、10m 間隔で設けられている護岸の目地部に隙間ができるため、そこから排水され護岸背後の水位も低下します。

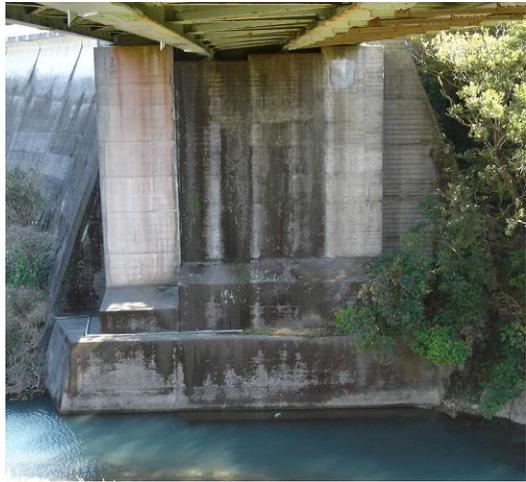
A2橋台は、高さ13.9mの逆T式で、その下に高さ3.3mの置換えコンクリート基礎が施工されていました(写真18.1(c))。A2橋台のたて壁の傾斜を光波測距器で測定したところ、前方へ0.06度傾斜していることが確認されました。

(c) A2橋台の正面

⑥によって A2 橋台は傾斜したと考えられます。A2 橋台の前は河川の水衝部にあたり、写真 18.2(c)に見られるように淵が形成されています。置き換えコンクリートの下面の岩盤が洗掘によって空洞化していることが考えられました。

水深が 1m 程度ありましたので、潜水調査を実施しました。その結果、高さ 30cm、幅 4m、奥行き 50cm の空洞が確認されました。過去に A2 橋台の背後の路面が陥没したのは、洪水で河川水が上昇した際に、空洞化した箇所から盛土が吸い出しを受けたためと推察されます。橋台が傾斜したのも洗掘による空洞化が原因と考えられます。

河川の水衝部は、洗掘の恐れがあるため基礎の根入れを十分に確保する必要があります。

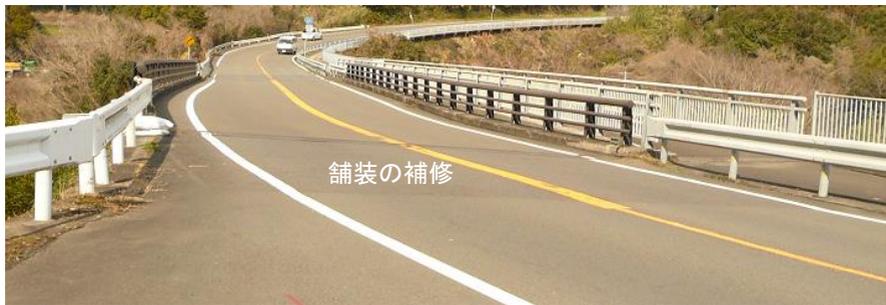
A2橋台の背後には7mの範囲にオーバーレイが行なわれています(写真18.2)。オーバーレイの厚さは22cmです。十数年前に路面に陥没があったことが聞き取り調査で分かりました。

写真 18.2 A2 橋台背後の舗装の補修

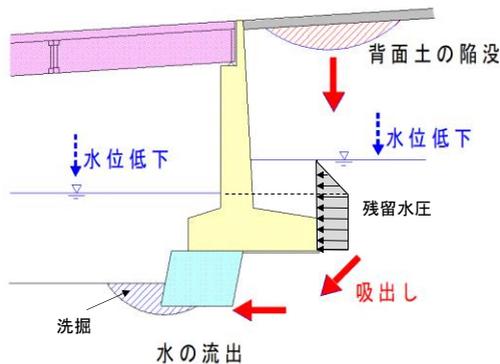
図 18.3 橋台の洗掘と残留水圧

④の影響だけで橋台が傾斜したとは考え難いですが、残留水圧が発生した可能性はあり、⑥に残留水圧が加わって橋台を傾斜させたことは考えられます。橋台の前には河川があります。増水して河川の水位が上昇すれば、橋台の上流側の側面から橋台背面に水が入る可能性があります。雨が止んで河川の水位が急速に低下すると、橋台の前後で水位差が生じ、残留水圧が発生したことが考えられます。
