7. 斜面上に建設した混合擁壁が降雨で倒壊

8. 二段積み擁壁が施工 7 年後に倒壊

9. 国道の盛土が豪雨で崩壊

11. 擁壁を補強していたアンカーが飛び出した

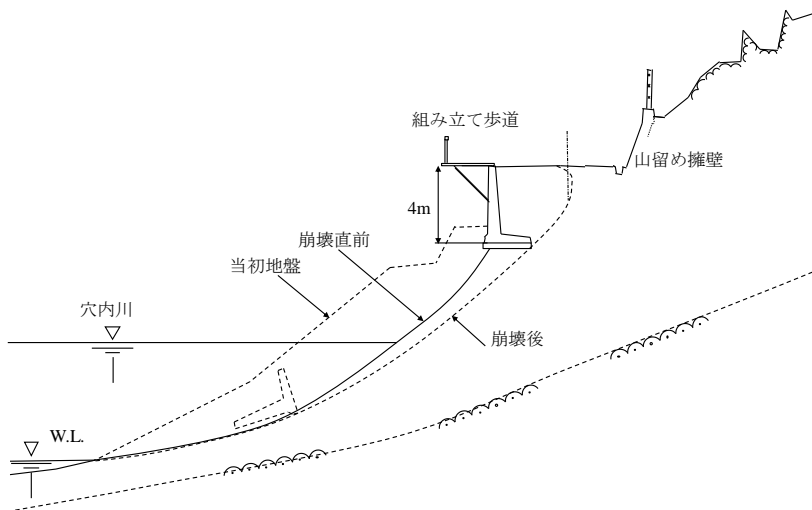
図 10.1 大豊町敷岩の国道 32 号の被害状況

舗装に亀裂が入ったのは路面の沈下が原因です。山留め擁壁の水平打継目が開いたのも路面および擁壁の下面の地盤が沈下したことによるのは明らかです。路面が沈下するには、路床の土砂が流出したとしか考えられません。

国道の路側擁壁は逆T型擁壁で、それに組み立て歩道が設置されていました。歩道に立つと、穴内川が国道に平行して流れているのが確認できました。穴内川は豪雨の影響で水かさが増し、濁流となって勢いよく流れていました。

路面の沈下、舗装の亀裂、山留め擁壁の水平打継目の開きは、穴内川の濁流による洗掘が原因でした。

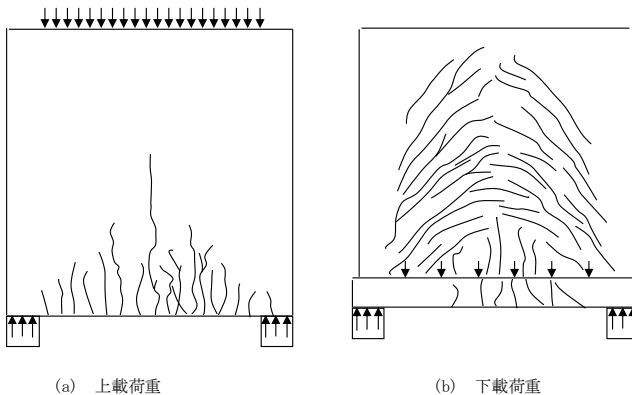
図 12.3 ディープビームの破壊直前のひび割れ図(F・レオンハルト&E・メニッヒによる)²⁾

壁前面に厚さ 0.2m~0.4m、高さ 2.5m のコンクリートが打ち足されています。擁壁の施工中あるいは施工直後にひび割れが入ったため補強する目的で施工されたと考えられます。補強されたコンクリート壁にも鉛直ひび割れが発生しています。補強後も沈下は進行したことを物語っています。

図 12.3 がそれです。スパン l と梁高 d の比が $l/d=1$ のディープビームに等分布荷重を載荷させて、どのようなひび割れが発生するのかを調べられています。等分布荷重をディープビームの上に乗荷するか、下に載荷するかによって、まったく異なった形状のひび割れが発生しています。

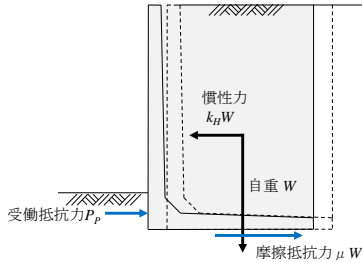
写真 14.2.新潟県中越地震での滑動現象

小千谷市関越自動車道

写真 14.2 は、新潟県中越地震で擁壁が滑動した事例です。根入れ抵抗があるので $600 \sim 700$ ガルよりは大きな加速度を受けて滑動したと考えられます。
