擁壁のトラブル事例から学ぶ

博士(工学)、技術士 右城 猛 著

第一コンサルタンツ

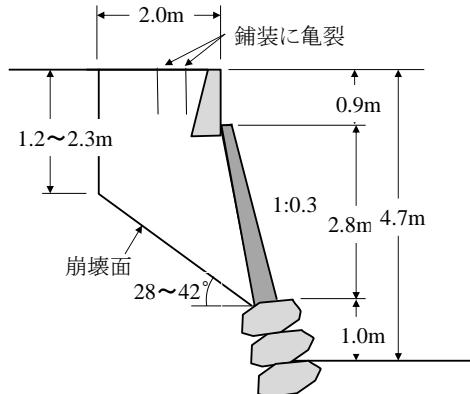
図 3.1 推定断面図

写真3.2は倒壊を免れた端部の状態です。石積の上に現場打ちコンクリート造のもたれ式擁壁が施工されていました。

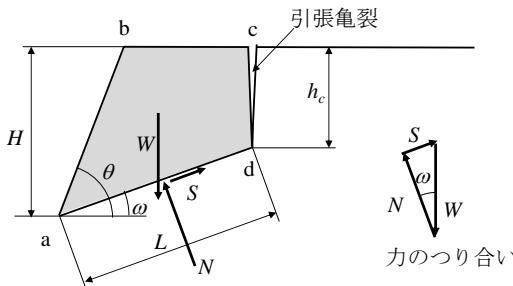
図 3.1 崩壊面の形状

崩壊面は図 3.1 の形状をしています。ここで、次の 2 つの条件を設定することによって、盛土の粘着力 c とせん断抵抗角 ϕ (=内部摩擦角) の両方を理論的に求めることができます。

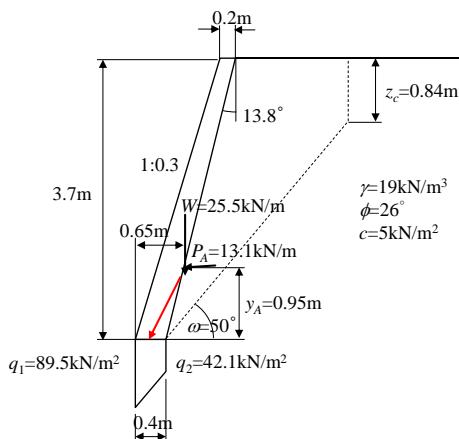
図 3.2 背面土の粘着力 c を考慮した安定計算

$\gamma=19kN/m^3$ とすれば、式(3.3)より $\phi=26^\circ$ 、式(3.2)より $c=5kN/m^2$ と求められます。この土質定数を用いて安定計算をすれば、図 3.2 のようなスレンダーな断面の擁壁でも転倒に対する安全率は 1.4 となります。

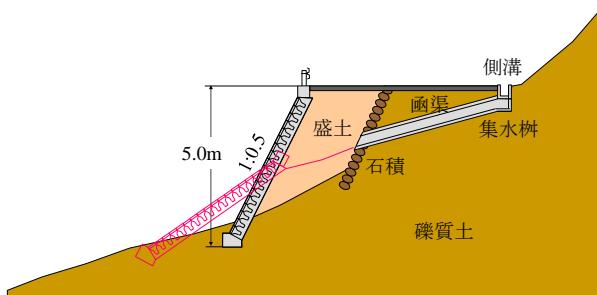
図 4.1 崩壊した道路の断面図

村道は、図 4.1 のように谷側にブロック積み擁壁を施工して拡幅されていました。道路を拡幅する際にどのような問題があったのでしょうか。

崩壊した盛土内に、中空の四角い形状をしたコンクリート構造物が見えます。これは排水用のボックスカルバートです。信じられないことですが、道路を谷側へ拡幅する際に、元々あったボックスカルバートを残したまま継ぎ足すことなく、その前方に盛土が施工されていました。

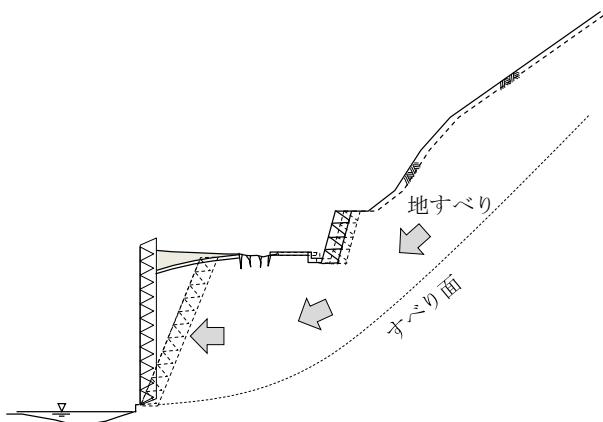
図 6.4 地すべりによる擁壁の傾斜

擁壁が造られている本山古田は、「破碎帶地すべり」地域に属しており、1974年に高知県農業基盤課が所管する地すべり地区に指定されています。

降雨の影響で地山の粘着力 c が低下すると共に間隙水圧 u が上昇して有効垂直応力 σ が減少することでせん断抵抗力 τ_f が減少し(図 6.5(b))、地すべりが発生したと考えられます。地すべりの影響で、擁壁には主働土圧よりも大きい土圧が作用し、回転変位を生じたと推察されます。

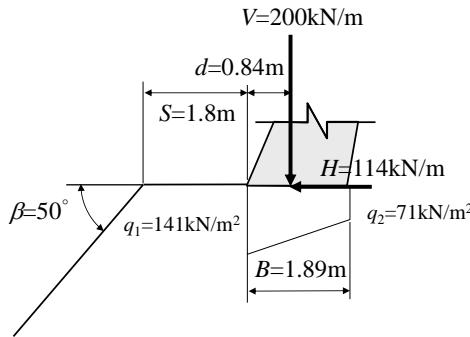
図 7.2 混合擁壁に作用する荷重

倒壊した混合擁壁について著者が再計算したところ、図 7.2 のような結果が得られました。

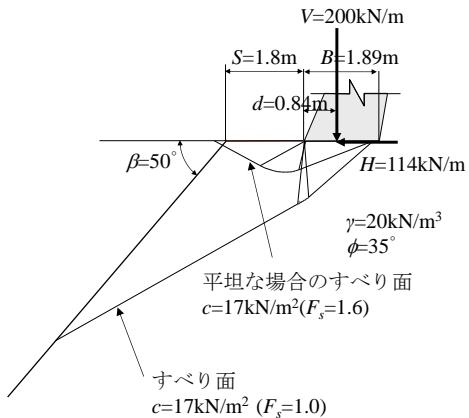
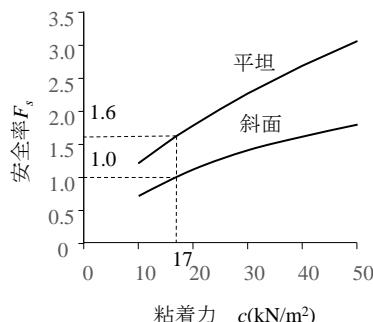
図 7.3 極限平行法による支持力計算の結果

斜面の傾斜角を $\beta=50^\circ$ 、土質定数は経験的に、土の単位体積重量を $\gamma=20\text{kN}/\text{m}^3$ 、せん断抵抗角(内部摩擦角とも呼ぶ)を $\phi=35^\circ$ と見なし、粘着力 c を変えて極限平衡法で支持力を算定してみました。その結果を図 7.3 に示しています。

粘着力が $c=17\text{kN}/\text{m}^2$ で安全率が 1.0 になります。元々、地盤の粘着力は $c>17\text{kN}/\text{m}^2$ であったものが、降雨の影響で $c=17\text{kN}/\text{m}^2$ まで低下したと考えられます。

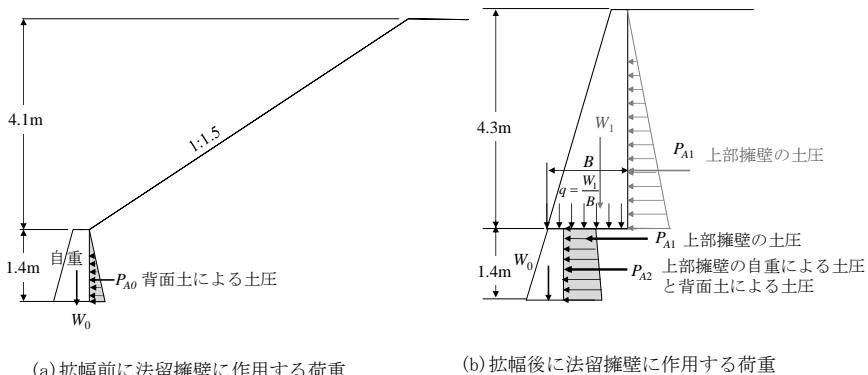
図 8.2 法留擁壁に作用する荷重

拡幅前の法留擁壁に作用する荷重は、図 8.2(a)に示すように自重 W_0 と背後の盛土による土圧 P_{A0} ですが、拡幅後は自重 W_0 以外に土圧 P_{A1} と土圧 P_{A2} が作用します。 P_{A1} は、かさ上げ盛土によって上部の重力式擁壁に作用する土圧です。この

法留め擁壁に上部擁壁から下部擁壁に伝達される土圧を、通常の擁壁設計のように $\gamma = 18 \sim 20 \text{ kN/m}^3$ 、 $\phi = 30 \sim 35^\circ$ 、 $c=0$ として計算すると、滑動や転倒に対する安全率が 1.0 未満となることは明らかです。しかし、擁壁は道路拡幅後 7 年間、安定を保っています。これは、盛土に粘着力が存在するためです。擁壁に作用する実際の土圧は、通常の条件で求められる値よりもはるかに小さいためと推測されます。

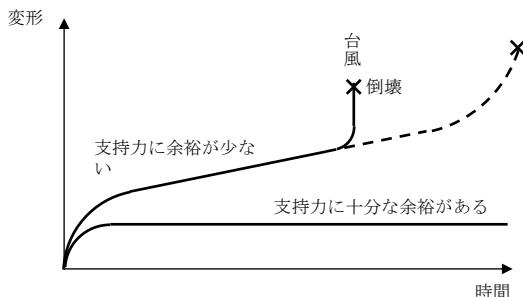
図 8.3 地盤のクリープ変形

当該地点では地質調査が行われていませんので支持力は分かりませんが、地盤反力に対する余裕が少なかったのは確かです。図 8.3 は地盤のクリープ変形の模式図です。荷重が持続的に作用していると時間の経過とともに変形が増大する現象をクリープと呼びます。支持力に余裕が十分あれば変形は増加しませんが、当該擁壁はクリープ変形によって 7 年間にわたり徐々に変形が進行していたと考えられます。そこに台風 19 号が来襲し、それによる降雨で支持力が低下し、擁壁が倒壊したものと推測されます。

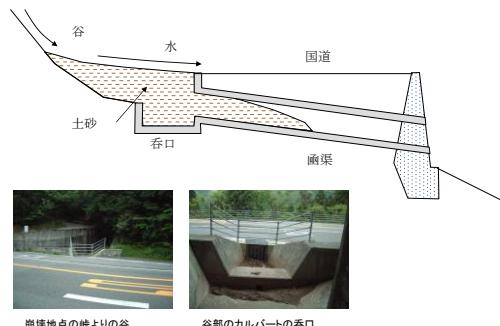
図 9.2 崩壊地点より峠寄りの谷と道路横断函渠の呑口

崩壊地点から約 50m 峠寄りは沢地形になっており、小さな谷があります。谷が国道が横断する箇所に内空寸法 $1\text{m} \times 1\text{m}$ の函渠(ボックスカルバート)が設置されていました(図 9.2 参照)。谷を流れてきた多量の土砂が函渠を塞いだため、谷川の水は路面を伝って流れ、崩壊地点で盛土法面に流れ落ち、図 9.3 のように盛土内部へ浸透したと考えられます。盛土の下は岩盤であるため浸透した水が貯まって盛土が飽和状態になり、法尻の擁壁は大きな土圧を受けて倒壊したものと推察されます。このような異常豪雨を設計段階で想定することは無理であるとしても、盛土の基本である盛土内に水を入れない、入った水は速やかに排水させる構造としておればトラブルを防ぐことができた可能性があります。

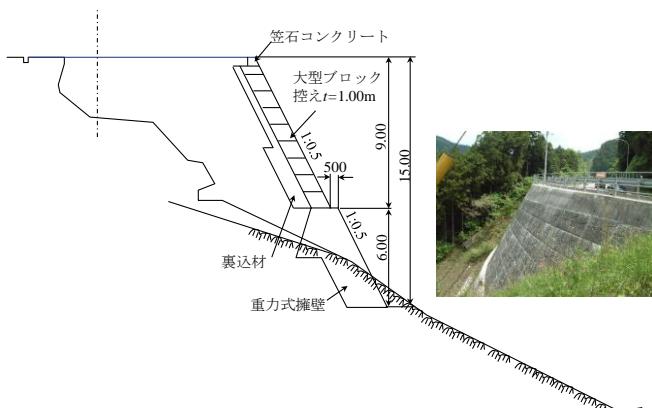
図 9.4 災害復旧として設計した混合擁壁

四国地方建設局が土木研究所に相談したところ、回答は「高さ 8m 程度までなら良い」でした。高さ 15m の大型ブロック積み擁壁とする私の提案は却下されました。このため、高さ 9m の大型ブロック積みと高さ 6m の重力式擁壁を図 9.4 のように上下に組み合わせた混合擁壁(複合擁壁とも呼ぶ)として施工しました。

施工から 21 年以上経過していますが、擁壁は健全そのものです。

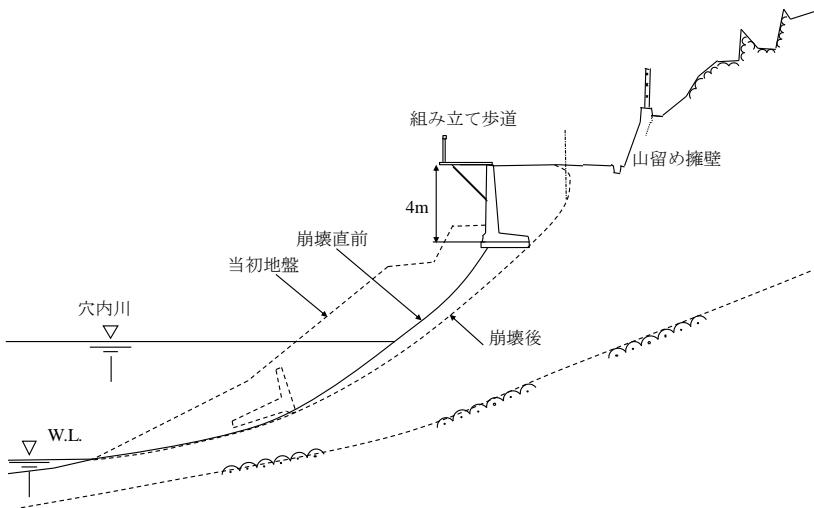
図 10.1 大豊町敷岩の国道 32 号の被害状況

舗装に亀裂が入ったのは路面の沈下が原因です。山留め擁壁の水平打継目が開いたのも路面および擁壁の下面の地盤が沈下したことによるのは明らかです。路面が沈下するには、路床の土砂が流出したとしか考えられません。

路面の沈下、舗装の亀裂、山留め擁壁の水平打継目の開きは、穴内川の濁流による洗掘が原因でした。

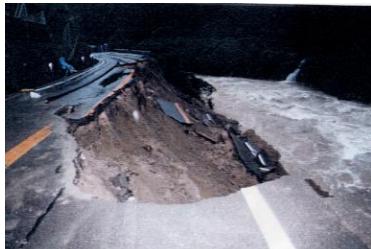
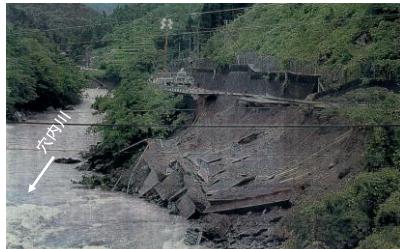
写真 10.2 被災状況

道路が路側擁壁と崩壊した直後

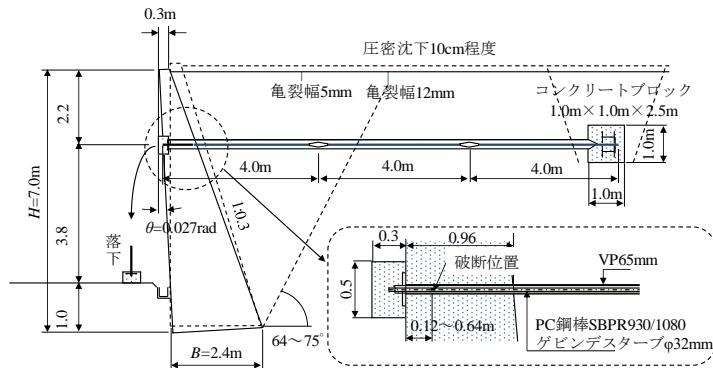
図 11.1 擁壁の断面図

1985 年に高さ 7m の重力式擁壁を施工していました。施工後に前方へ傾いたため、1987 年に擁壁の前面から水平ボーリングをし、図 11.1 のようにアンカーを施工していました。

破断したアンカーは、頭部支圧板から 0.12~0.64m の位置で破断しています(図 11.1 参照)。破断面は大根切れ状態です(写真 11.2)。

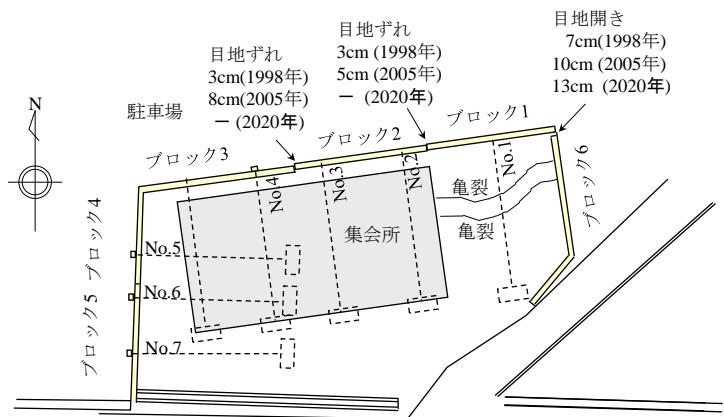
図 11.2 宅地の平面図とアンカー配置図

破断したのは、図 11.2 に示すブロック 1～3 のアンカー 5 本の内の 4 本です。最初に破断したのは東端のアンカー No.1 です。時期は不明です。その西隣のアンカー No.2 と No.3 の 2 本は 1998 年 3 月に飛び出し、頭部のコンクリートブロックが前の駐車場に落下しました。さらに同年 4 月にはアンカー No.5 が抜け出しました。

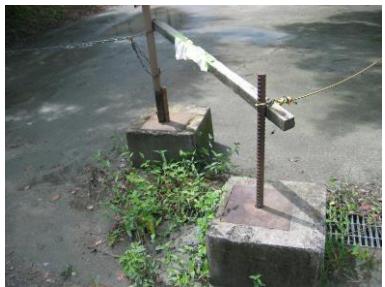
写真 11.2 破断して飛び出したアンカーヘッド

飛び出したアンカーヘッドを防護柵として利用

PC鋼棒の破断面は大根切れ

PC 鋼棒の応力は引っ張り強さに達していないことになります。引っ張り破断でないことは、大根を包丁でスパッと切ったような状態になっていることからも確認できます。このように、鋼材に作用する応力が引っ張り強さ以下であるにもかかわらず突然切れてしまうことがあります。引っ張り応力の作用によってごく局所的に腐食が起き、金属が組成変形することなく脆的に破壊するためです。こうした現象を「応力腐食割れ」と呼んでいます。

この擁壁では、擁壁表面を伝わってきた水が、アンカーの頭部から浸透し塩ビ管の内部にたまつて PC 鋼棒を腐食させたと考えられます。引っ張り応力を受けた PC 鋼棒が、空気を含んだ水にさらされた結果、応力腐食割れを起こしたと言えます。

応力腐食割れを防ぐには、三つの条件のうち一つでも排除すればよく、PC 鋼棒を不透水性の材料で被覆するのが一般的です。表面にエポキシ樹脂を粉体塗装した PC 鋼棒も販売されています。

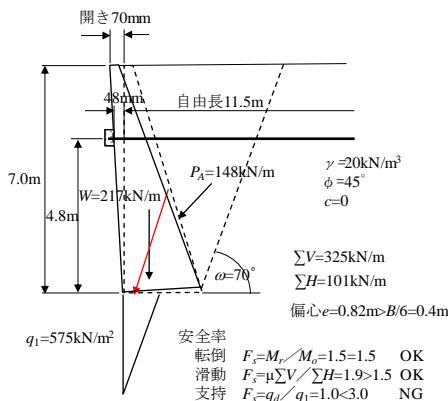
図 11.4 擁壁に作用する荷重と安定計算結果

$\gamma=20\text{kN/m}^3$ 、 $\phi=45^\circ$ 、 $c=0$ の条件で安定計算をすると、図11.4のようになります。荷重の合力の偏心量は0.82mとなり、許容偏心量0.4mを大きく超えています。この結果、地盤反力度は 575kN/m^2 となります。現地の土質や N 値は不明ですが、通常の地盤の許容支持力度は 300kN/m^2 であり、明らかに地盤反力度が大きすぎます。

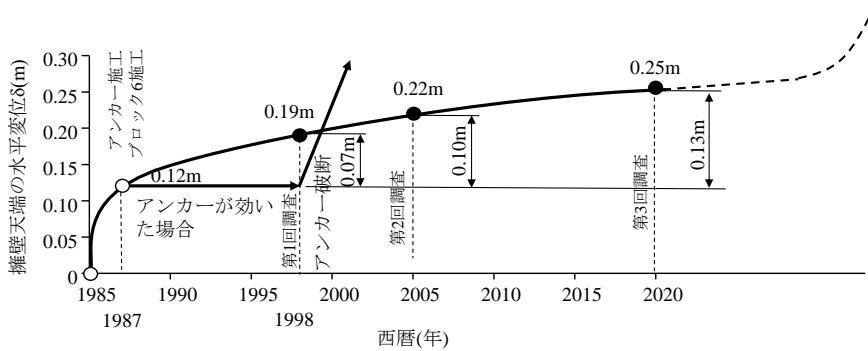
図 11.5 擁壁天端の水平変位の推移

擁壁天端の水平変位の経時的变化をグラフにすると、図 11.5 のような曲線になります。もしもアンカーに変位抑止効果があったとすれば、1987 年のアンカー設置後には、擁壁の変位は止まるはずです。また、1998 年にアンカーが破断したときに擁壁の変位が急増するはずです。

ところが、アンカーを設置した後も、1998 年のアンカーが破断した後も擁壁の変位はほぼ一定の速度で進行しています。アンカーの設置による変位抑止効果はなかったと判断されます。

図 11.5 の曲線から支持地盤がクリープ変形していると判断されます。アンカーを設置まで遷移クリープ(1次クリープ)、そしてアンカー設置後は定常クリープ(2次クリープ)に移行し、現在も定常クリープが進行しています。

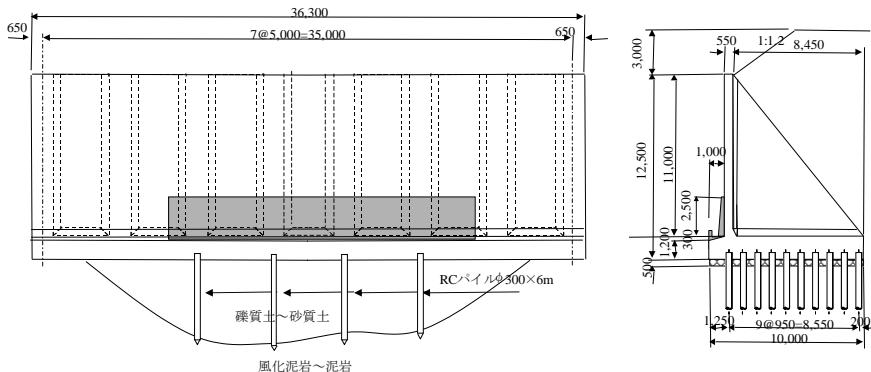
図 12.1 扶壁式擁壁の構造図

2009年に、擁壁に入ったひび割れ調査の依頼がありました。物件は、1972年に施工された高さ 12.5m の扶壁式(控え壁式ともいう)擁壁です。谷地形の土地を埋め立てて宅地造成が行われていました。上部には 3m のかさ上げ盛土がされています。当時の施工図面によれば、基礎には直径 30cm、長さ 6m の RC パイルが 37 本打設されています(図 12.1)。

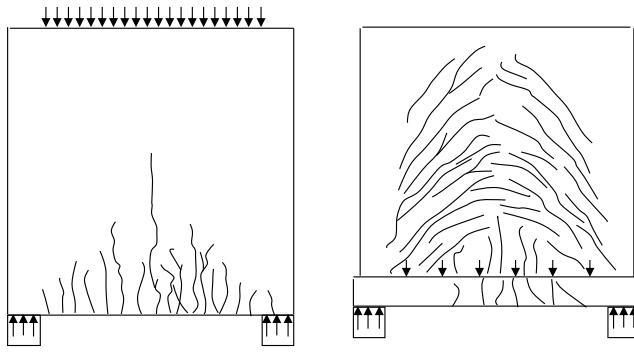
図 12.3 ディープビームの破壊直前のひび割れ図(F・レオンハルト&E・メンツヒによる)²⁾

図 12.3 がそれです。スパン l と梁高 d の比が $l/d=1$ のディープビームに等分布荷重を載荷させて、どのようなひび割れが発生するのかを調べられています。等分布荷重をディープビームの上に載荷するか、下に載荷するかによって、まったく異なる形状のひび割れが発生しています。

擁壁のひび割れは、下載荷重のひび割れパターンとよく似ています。盛土荷重は擁壁のかかと版に下向きに作用するためと考えられます。

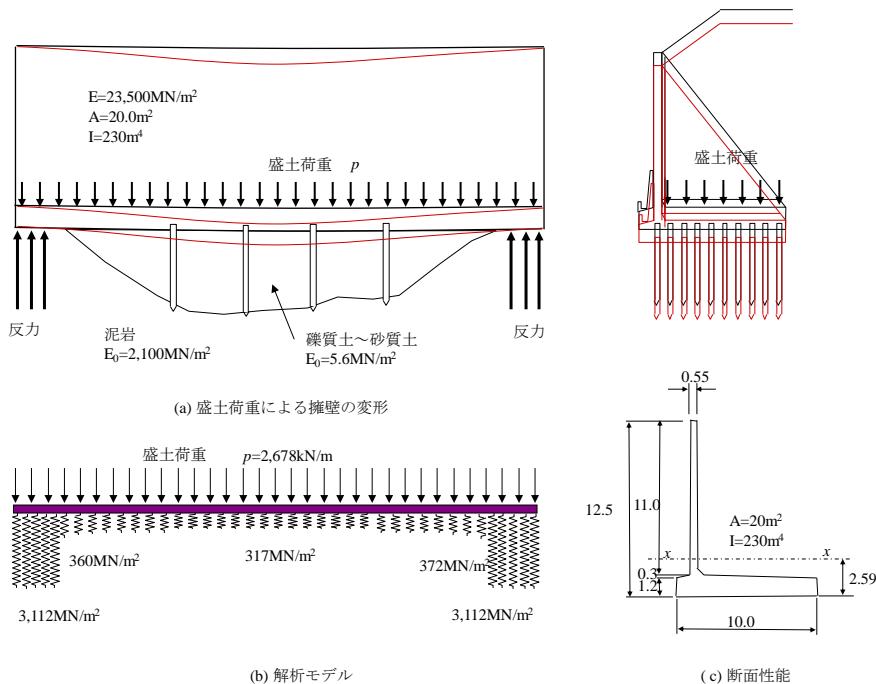
図 12.4 盛土荷重による擁壁の変形と解析モデル

擁壁の全断面が有効であると仮定し、図 12.4 に示すような離散型のはねで支持された梁として解析してみます。なお、断面性能の算定において扶壁の影響は無視しています。

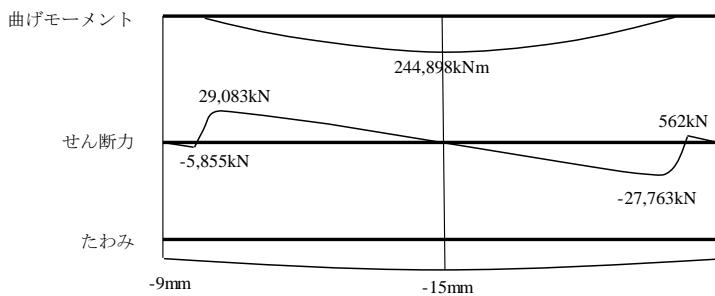
図 12.5 擁壁の縦方向の変位と断面力

解析した結果を図 12.5 に示します。擁壁の中央では $244,898kN \cdot m$ と非常に大きな曲げモーメントが発生します。計算で求めたたわみ量が実測値よりも小さいのは、部材を弾性体と見なしており、降伏や破壊を考慮していないためです。

$244,898kN \cdot m$ の曲げモーメントが作用したとして計算すると、フーチング下面の鉄筋の引張応力度は $1,264N/mm^2$ となり、鉄筋(SR235)の許容応力度 $160N/mm^2$ の約 8 倍、破断強度 $400N/mm^2$ の約 3 倍となります。また、コンクリートの最大圧縮応力度は、設計基準強度の約 1.3 倍になっています。ただし、応力度の計算は、図 12.6 のように逆 T 形断面の鉄筋コンクリートとして計算しました。

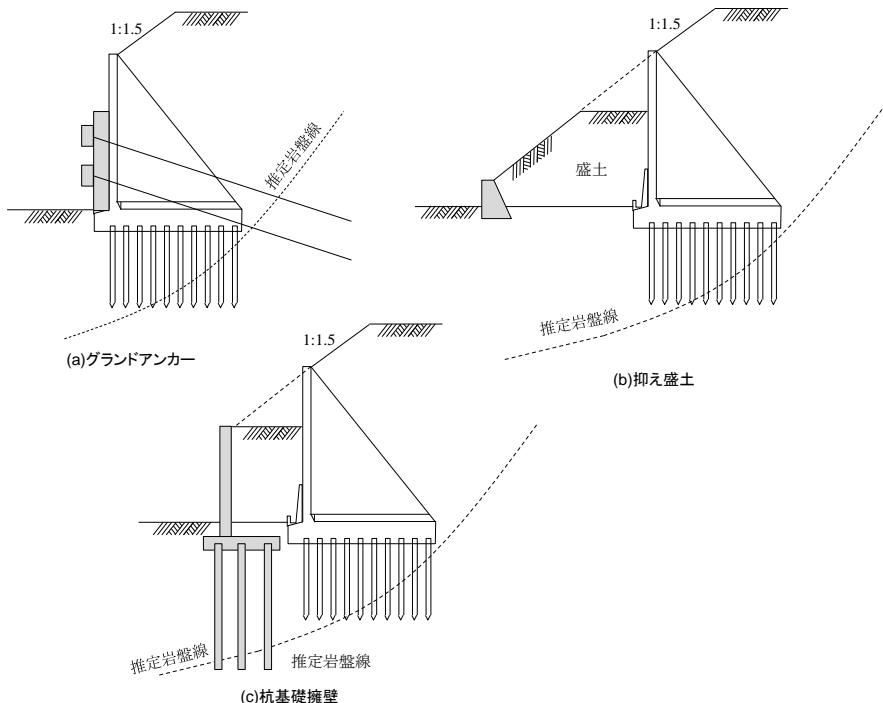
図 12.7 対策工法

擁壁は、現状では安定した状態にありますが、底版の鉄筋は破断、壁面の鉄筋は降伏していると判断されます。これらのことと踏まえると、図 12.7 に示すような工法で補修すべきといえます。扶壁式擁壁の土留め機能は、損傷が少ない上部 3m 以外は基本的に無視すべきでしょう。

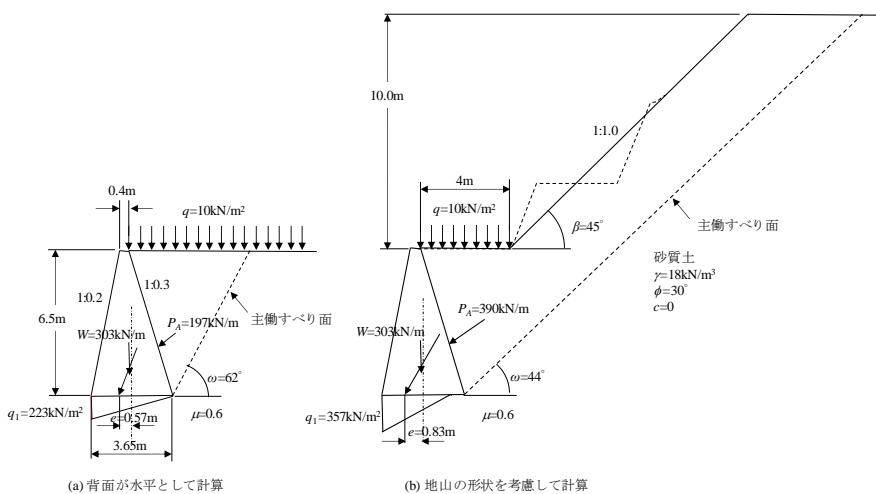
図 13.2 擁壁背面を砂質土の盛土として計算

計算結果は図 13.2 のようになりました。会計検査報告書に示されている数値とは若干異なっています。これは計算条件が微妙に違っているためですが、このことはたいした問題ではありません。

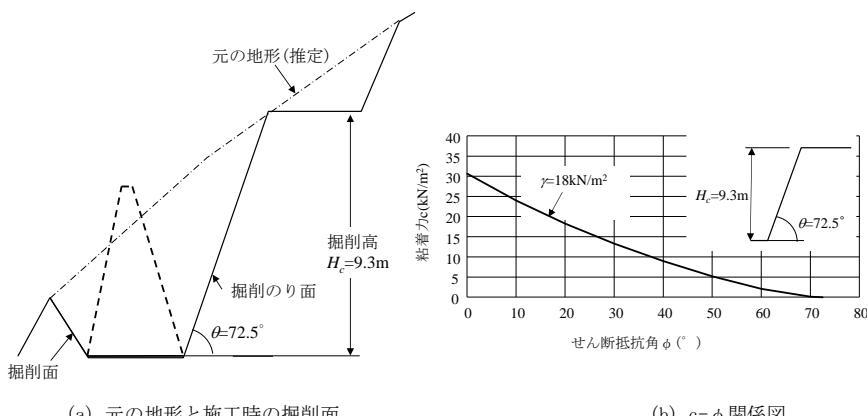
図 13.3 地山のせん断強度定数の推定

施工地点の元々の地形は、図 13.3(a)の一点鎖線のような形状であり、そこを $\theta=72.5^\circ$ の角度で $H_c=9.3\text{m}$ 掘削して重力式擁壁を施工したと推察されます。

擁壁設計における土圧計算では、背面地形を水平と見なした場合も、実際の地形を考慮した場合にも土質定数として $\gamma=18\text{kN/m}^3$ 、 $\phi=30^\circ$ 、 $c=0$ を採用されていますが、これは力学的に矛盾します。このような土質定数では図 13.3(a)の掘削はできません。掘削作業中に法面が崩壊します。

$H_c=9.3\text{m}$ 、 $\theta=72.5^\circ$ 、 $\gamma=18\text{kN/m}^3$ の場合について c - ϕ 関係図を描けば図 13.3(b)となります。 $\phi=30^\circ$ とすれば、 $c=13.3\text{kN/m}^2$ 以上の粘着力がなければ、図 13.3(a)のような掘削はできません。

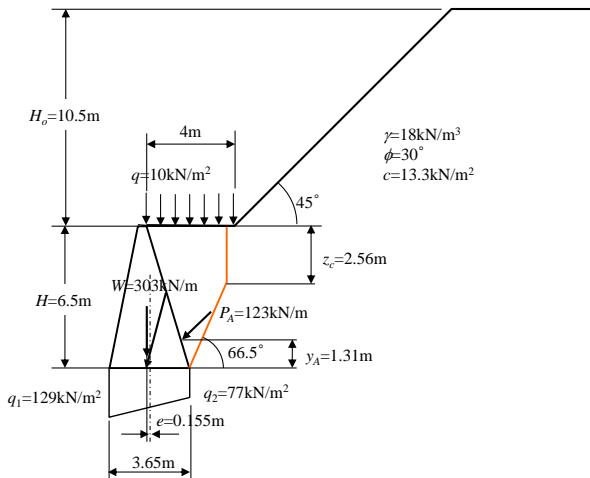
図 13.4 地山の粘着力を考慮した計算結果

$\gamma=18\text{kN/m}^3$ 、 $\phi=30^\circ$ 、 $c=13.3\text{kN/m}^2$ の条件で改めて計算すれば、図 13.4 となります。主働土圧は $P_A=123\text{kN/m}$ となります。 $c=0$ としたときは $P_A=390\text{kN/m}$ でしたので約 $1/3$ になります。

荷重の合力の偏心量は 0.155m です。許容偏心量 0.608m 以下なので、転倒に対して十分安全です。滑動に対する安全率は 2.28 で、 1.5 を上回っています。粘着力を考慮すれば十分安全な結果になります。

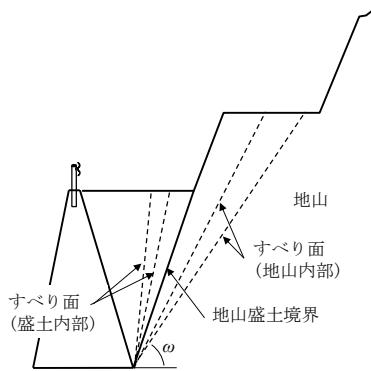
図 13.5 土圧算定の考え方

図 13.5 のように主働すべり面が盛土内部を通過する場合($\omega > \theta$)には、盛土の強度定数を用いて土圧を計算しますが、主働すべり面が地山内部通過する場合($\omega < \theta$)には、地山の強度定数を用い計算すべきです。

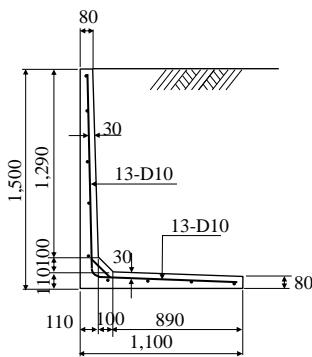
図 14.1 L 型擁壁の配筋図

2004 年の新潟県中越地震では、小千谷市の関越自動車道や若葉団地でプレキャスト L 型擁壁のたて壁が、写真 14.1 のように曲げ破壊する現象が多数見られました。被災した L 型擁壁(製品長 2m)の部材厚や配筋状態は、図 14.1 のようなっていました。

図 14.1 に示す被災した L 型擁壁の破壊抵抗曲げモーメントは、 $M_u=10.6\text{ kNm/m}$ です。このことから、たて壁を破壊させる水平震度は、次のようになります。

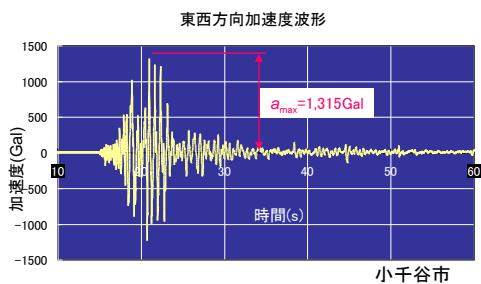
図 14.2 小千谷市で観測された東西方向加速度波形

なお、小千谷市では、図 14.2 に示すような加速度波形が観測されています。

新潟県中越地震のような直下型地震の波形は、図 14.2 に見られるように周期が非常に短くて加速度が大きいという特徴があります。物部・岡部式は周期を無限大と仮定した静的土圧であるため、直下型地震に適用できるかはなはだ疑問です。

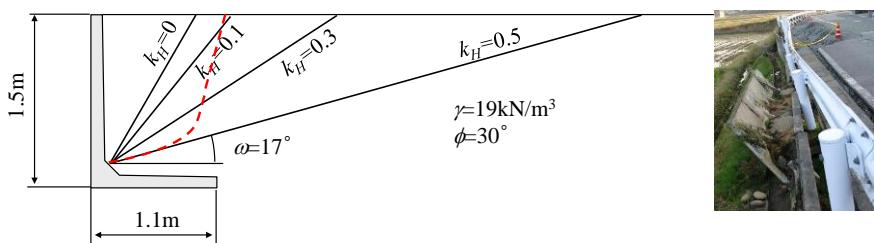
図 14.3 物部・岡部式で求められた主働すべり面

『道路土工－擁壁工指針』¹⁾では、地震時土圧は震度法に基づいた物部・岡部式を用いることになっています。設計水平震度 $k_H=0$ (=常時)、0.1、0.3、0.5 として物部・岡部式で主働すべり面を求めると、図 14.3 の実線の直線になります。実際のすべり面は破線で描いた曲線になっています。擁壁には、物部・岡部式で求められる土圧とはまったく異なる力が作用したと考えられます。

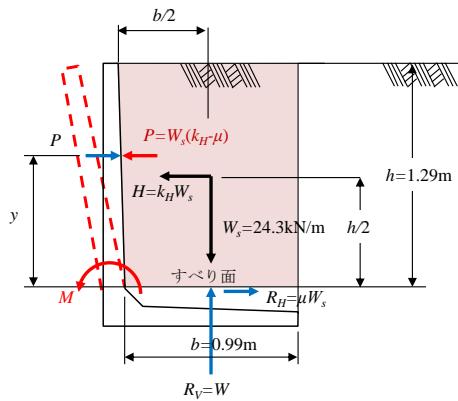
図 14.5 たて壁の曲げ破壊現象

根入れ部の受働抵抗が大きくて滑動が拘束されている場合には、写真 14.1 に示したようにたて壁が付け根付近で曲げ破壊をします。

小千谷市では最大 1,315 ガルの水平方向加速度が観測されています。擁壁が滑動しなければ、たて壁が曲げ破壊することを力学的に説明できました。
