擁壁のトラブル事例から学ぶ

博士(工学)、技術士 右城 猛 著

第一コンサルタント

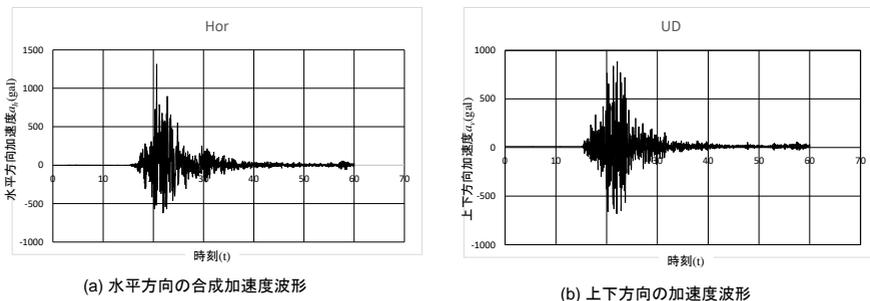
図 15.3 熊本地震による益城町で観測された加速度波形(KiK-net 益城より作成)

図 15.3(a)は熊本地震の本震の際に、防災科学技術研究所の強震観測網「KiK-net 益城」で計測された東西方向の加速度と南北方向の加速度を合成して求めた水平方向の加速度波形、図 15.3(b)は上下動の加速度波形です。図 15.3(a)、(b)から水平加速度 a_h と鉛直加速度 a_v の関係を求めると図 15.4 となります。第 4 象限に描いている斜線は、転倒安全率が $F_s=1.0$ となる式(15.2)を表しています。斜線より右側にたくさんの黒点がプロットされています。益城町ではブロック積み擁壁に回転運動を起こさせる強さの加速度が繰り返し作用したことを物語っています。

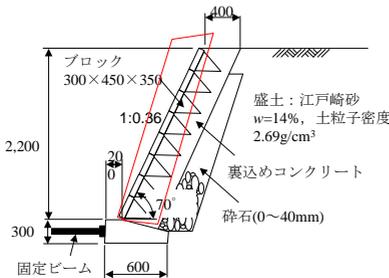
図 15.5 擁壁試験体の概略図

大型振動台上に固定土槽（幅 6m×奥行き 3m×高さ 2.5m）を設置し、図 15.5 に示す擁壁試験体を作製。盛土材には江戸崎砂（湿潤密度 16.31kN/m³、乾燥密度 14.29kN/m³、自然含水比 14.1%）を使用し、一層 25cm で撤出し転圧回数 5 回の

練積、空積とも 400 ガル以下では外観に目立った損傷は生じず、兵庫県南部地震と同じ 818 ガルの加振で空積には最大 50mm の残留変形を生じ、1,000 ガルで完全に崩壊しました。練積みは 818 ガルでは写真 15.6 の状態でした。1,000 ガルの加振で擁壁が前方へ剛体的に起き上がり、擁壁頭部が水平に 25mm 変位しただけでした(写真 15.7)。

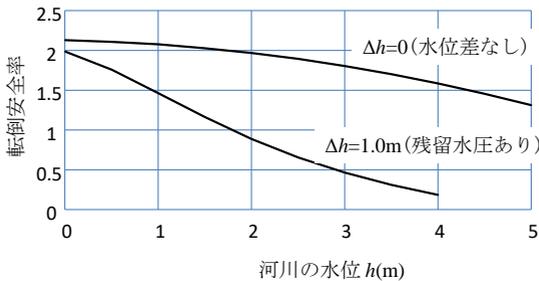
図 17.7 一般的な河川護岸($H=5\text{m}$)の前面水位高と転倒安全率の関係

計算結果を図 17.7 に示します。河川の水位が上昇すれば転倒の安全率は低下します。しかしながら、河川水位と背後の水位が同時に上昇・下降すれば大きな安全率の低下はなく、水位が護岸天端まで上昇しても安全率は 1.3 が確保されます。

の水位差の発生を容認することを意味しています。そうすれば、図 17.7 から明らかのように、標準的な河川護岸(図 17.8)では河川水位が 1.8m より高ければ転倒の安全率が 1.0 を下回ることになります。

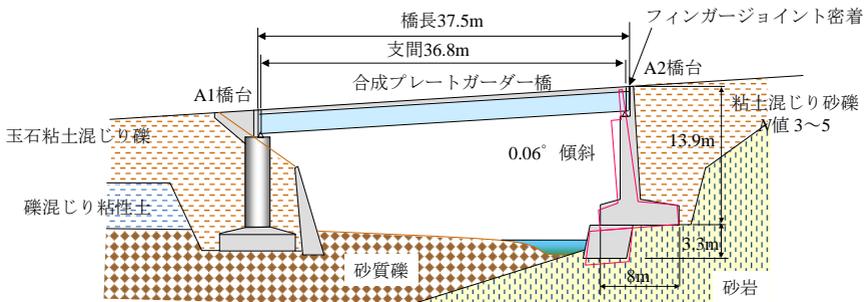
図 18.1 フィンガージョイントが密着した橋梁

2008年、フィンガージョイントが密着した状態になっている橋梁があるので調査して欲しいという依頼がありました。橋梁は、1973年に建設された橋長37.5mの一径間単純合成プレートガーダー橋(図18.1)で、フィンガージョイントが密着しているのはA2橋台部でした(写真18.1(a))。

支承条件はA1橋台が固定、A2橋台は可動です。A2橋台の可動支承は写真18.1(b)に見られるように上沓とサイドブロックが前端で密着していました。

A2橋台は、高さ13.9mの逆T式で、その下に高さ3.3mの置換えコンクリート基礎が施工されていました(写真18.1(c))。A2橋台のたて壁の傾斜を光波測距器で測定したところ、前方へ0.06度傾斜していることが確認されました。

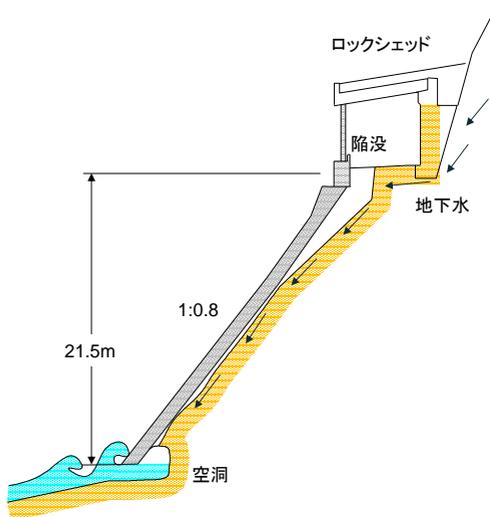
図 19.1 路面陥没のメカニズム

路側擁壁の足元が波で洗い流され、着岩していない箇所から洗掘が始まり、裏込め材が吸出しを受けて空洞が上方へと拡大したと考えられます。しかし、海岸から路面までは 21.5m の高さがあります。下端からの吸い出しが路面まで及ぶとは思えません。

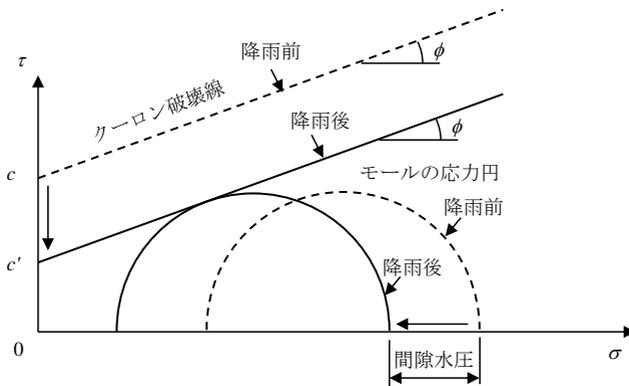
図 20.2 すべり破壊のメカニズム

のり面崩壊は、層理面に沿ったすべり破壊でした。豪雨による雨水が層理面に浸透し、層理面の粘着力を減少、あるいは間隙水圧を上昇させ、地山のせん断抵抗力を低下させたことがすべりの要因になったと判断されます。

- ・粘着力が低下→クーロン破壊線が降下
- ・間隙水圧が増加→モールの応力円が左に移動
- ・クーロン破壊線とモールの応力円が接する→すべり破壊

層理面のせん断強度は、クーロンの破壊線で表されます。粘着力が減少すると、その分だけクーロンの破壊線が降下します。

モールの応力円がクーロンの破壊線に接した段階で、すべり破壊の安全率が 1.0 となり、すべり破壊が発生することになります。

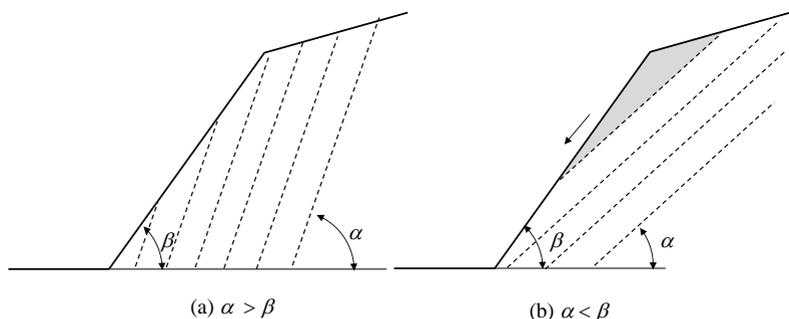
図 20.3 流れ盤の地山の切土

現地の層理面は $45\sim 50^\circ$ で傾斜した流れ盤になっていました。流れ盤の地山で切土するときには、図 20.3(a)のように流れ盤の傾斜角より緩い角度で切土するのが常識です。ところが、この現場では図 20.3(b)のように流れ盤の傾斜角よりも急な 68° (4 分勾配)の角度で切土をしていました。

この結果、層理面に沿ったすべり破壊が発生しました。

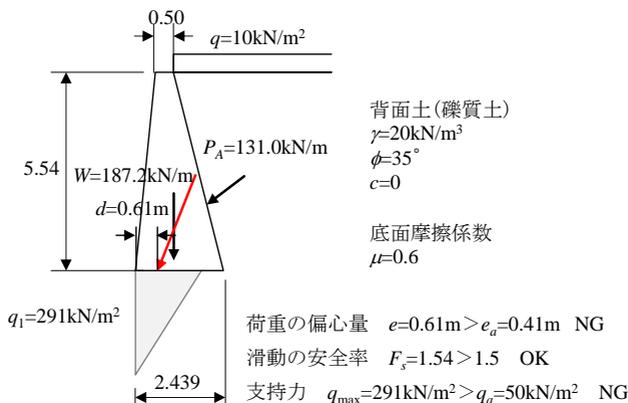
図 21.2 安定計算結果

『平成24年度版道路土工—擁壁工指針』¹⁾に基づいて安定性を照査してみました。その結果は、図21.2に示す通りです。なお、背面土は礫質土と見なし、 $\gamma = 20\text{kN/m}^3$ 、 $\phi = 35^\circ$ の条件で計算しています。

転倒と支持力に対して安全余裕が不足しています。

裏込め土の土質定数として、粘着力を無視して計算すれば図 21.2 の結果になりますが、実際には粘着力が考えられます。著者の経験²⁾では、 $c=H$ (=擁壁高)を見込めるので、 $c=5.5\text{kN/m}^2$ を考慮すれば、底面における荷重の偏心量は $e=0.4\text{m}$ となり転倒に対して OK となります。

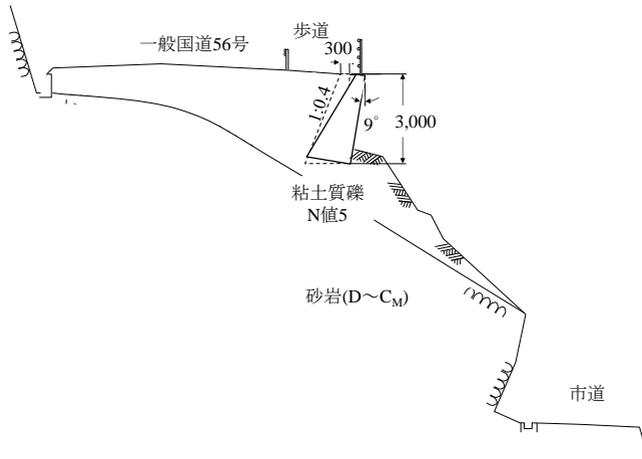
図 22.1 変状した擁壁と地質

地形および地質調査の結果を図22.1に示します。基岩は砂岩(D~CMクラス)で、その上にN値5の粘土質礫層が堆積しており、擁壁はこの粘土質礫層を支持層としています。

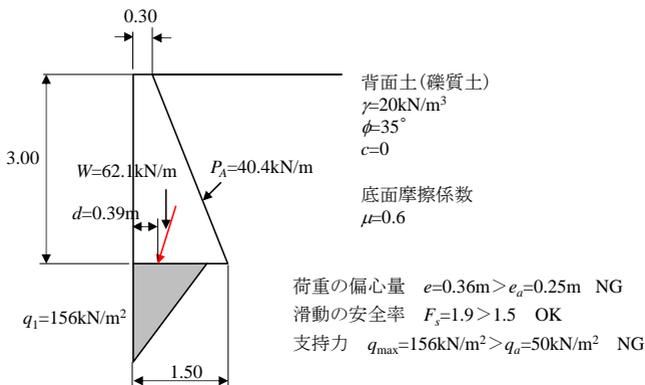
図 22.2 安定計算結果

『平成 24 年度版擁壁工指針』¹⁾に基づいて安定性を照査しました。その結果を図 22.2 に示します。背面土は礫質土と見なし、 $\gamma=20\text{kN/m}^3$ 、 $\phi=35^\circ$ としました。

転倒と支持力に対して安全余裕が不足しています。

問題の擁壁の変位の原因は、支持力不足といえます。

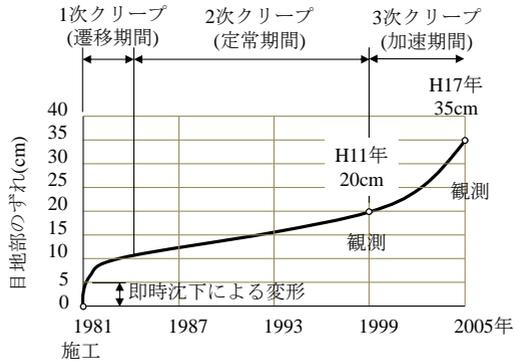
図 22.4 目地部のずれの経年変化

目地部のずれは、1981年の施工時点ではゼロのはずです。施工直後に即時沈下で少しずれを生じたと考えられます。1999年に調査したときは20cmでした。2005年には35cmに増加していました。ずれの経年変化をグラフに描くと図22.4のよ

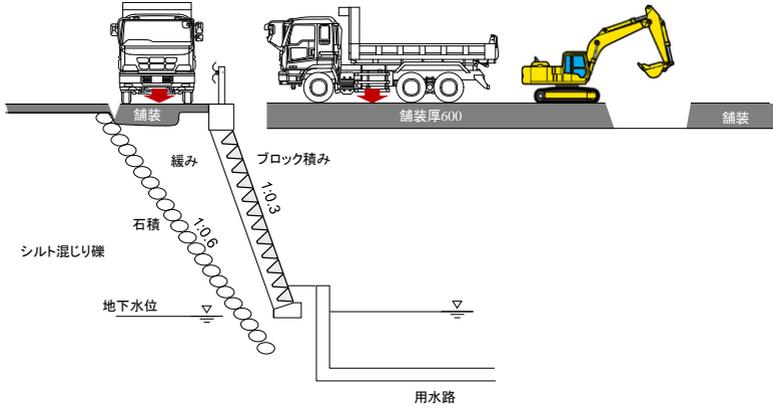
図 25.1 路面の補修作業状況

路床が緩んだ状態になっていることが確認されたため、路床部をセメント混合で改良しようと6月28日9時からアスファルトを剥ぐ作業をしていた最中に、ブロック積み擁壁が突然崩壊しました。これにより道路が幅3mが延長30mにわたり崩落し、路面が約2m陥没しました(図25.1、図25.2)。

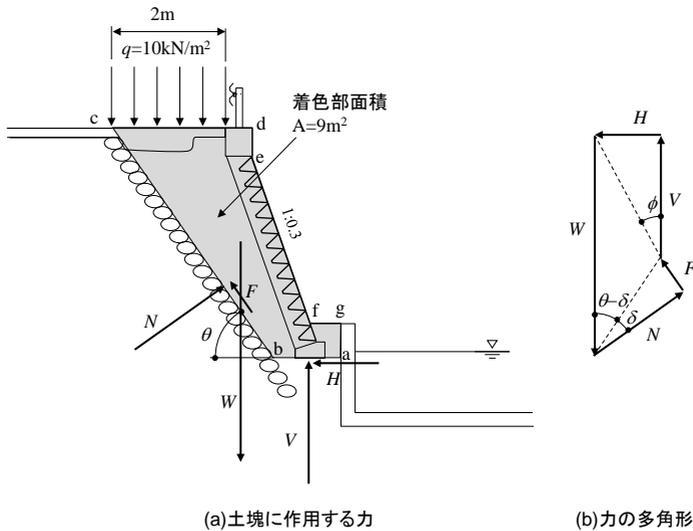
図 25.4 道路拡幅による荷重

道路を拡幅したことで、図 25.4(1)の着色部 abcdefg の重量が増加します。構造物も含めた土塊の重量を W とします。 W は石積 bc 面からの反力 N 、 F と土塊下面 ab からの反力 V 、 H によって支えられて安定を保っていると考えられます。

bc 面および ab 面が破壊の限界状態で力がつり合っていると考えれば、力の状態は図 25.4(b)に示している力の多角形で表すことができます。

ここに、 θ は石積の傾斜角、 ϕ は盛土のせん断抵抗角、 δ は石積と盛土の摩擦角、 W は図 25.4(1)の着色部 abcdefg の重量に地表面の活荷重を加算した値です。

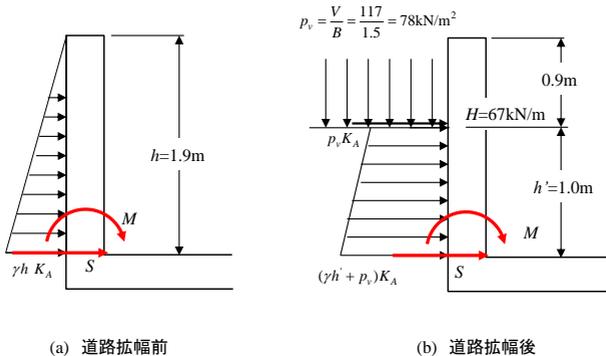
図 25.5 用水路の側壁の断面力

道路拡幅後のせん断力は 8 倍、曲げモーメントは 10 倍に増加した可能性があります。このことが事前に予測できていれば、失敗を未然に防止できていました。
