## 15. ブロック積み擁壁が地震で損壊

## 16. 山留め擁壁に作用する水圧

## 17. 護岸の背後に大きな空隙ができた

## 18. 橋台が前方へ傾斜した

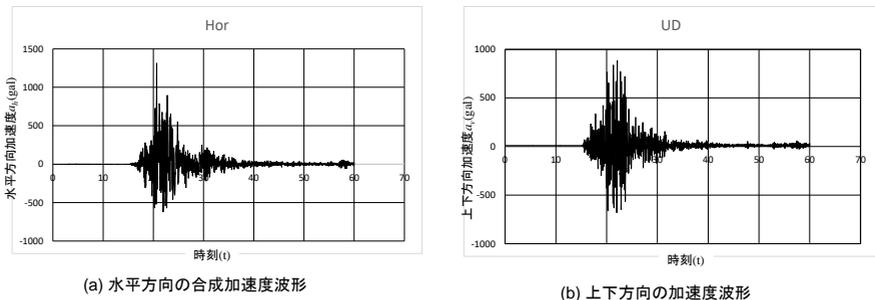
図 15.3 熊本地震による益城町で観測された加速度波形(KiK-net 益城より作成)

図 15.3(a)は熊本地震の本震の際に、防災科学技術研究所の強震観測網「KiK-net 益城」で計測された東西方向の加速度と南北方向の加速度を合成して求めた水平方向の加速度波形、図 15.3(b)は上下動の加速度波形です。図 15.3(a)、(b)から水平加速度  $a_h$  と鉛直加速度  $a_v$  の関係を求めると図 15.4 となります。第 4 象限に描いている斜線は、転倒安全率が  $F_s=1.0$  となる式(15.2)を表しています。斜線より右側にたくさんの黒点がプロットされています。益城町ではブロック積み擁壁に回転運動を起こさせる強さの加速度が繰り返し作用したことを物語っています。

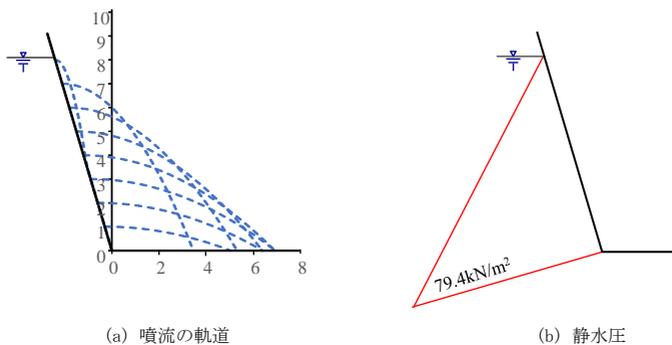
図 16.3 擁壁背後に水が溜まっている場合の噴流の軌道と水圧

擁壁の背後が水槽ようになって水が溜まっていれば、噴流の軌道と水圧は図 16.3 のようになります。

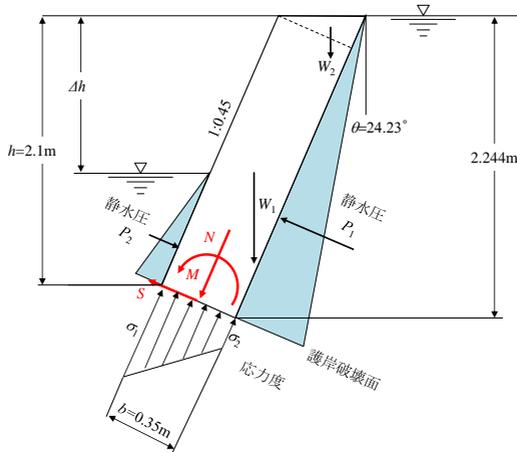
図 17.3 護岸に作用する荷重

護岸が破壊したとき、破壊面より上部の護岸に作用していた力は、護岸の自重 ( $W_1$ 、 $W_2$ )、背面からの静水圧 ( $P_1$ )、前面からの静水圧 ( $P_2$ ) です (図 17.3)。土圧は作用していません。背面に隙間ができていたことより明らかです。

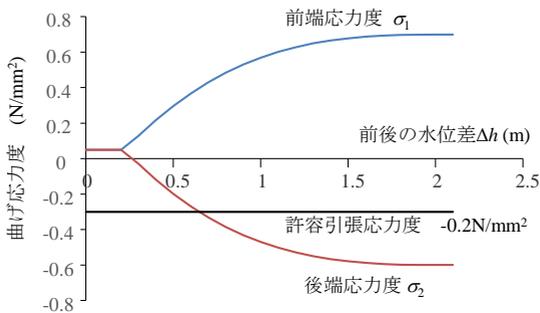
図 17.4 前後の水位差と護岸の破壊位置の曲げ応力度の関係

護岸が破壊したときの水位は不明です。そこで、背面の水位は護岸天端と一致して、背面と前面との水位差  $\Delta h$  を 0 から 2.1m まで変化させて、護岸が破壊した位置における曲げ応力度を計算してみました (図 17.4)。

前後の水位差が  $\Delta h=2.1\text{m}$  であったとしても、引張応力度は  $0.6\text{N/mm}^2$  であり、引張強度以下です。それにも関わらず曲げ破壊をした原因は、胴込めコンクリートと間知ブロックとの接着が十分でなく剥離破壊したものと推察されます。

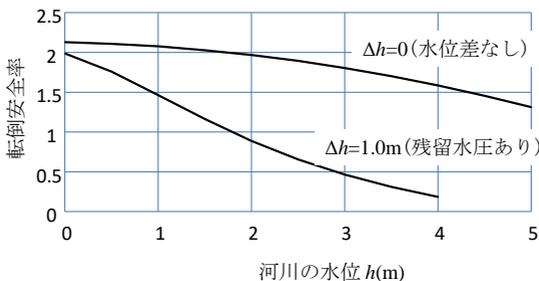
図 17.7 一般的な河川護岸( $H=5\text{m}$ )の前面水位高と転倒安全率の関係

計算結果を図 17.7 に示します。河川の水位が上昇すれば転倒の安全率は低下します。しかしながら、河川水位と背後の水位が同時に上昇・下降すれば大きな安全率の低下はなく、水位が護岸天端まで上昇しても安全率は 1.3 が確保されます。

ところが、1.0m の水位差がある場合には、河川水位が 2.0m を超えると転倒の安全率は 1.0 を下回ります。つまり、護岸が起き上がる可能性が発生します。

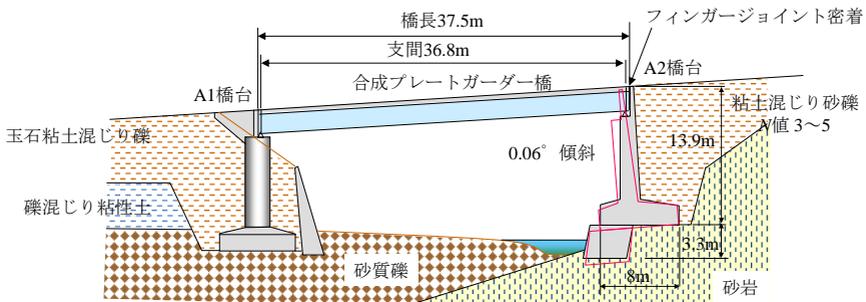
図 18.1 フィンガージョイントが密着した橋梁

2008年、フィンガージョイントが密着した状態になっている橋梁があるので調査して欲しいという依頼がありました。橋梁は、1973年に建設された橋長37.5mの一径間単純合成プレートガーダー橋(図18.1)で、フィンガージョイントが密着しているのはA2橋台部でした(写真18.1(a))。

支承条件はA1橋台が固定、A2橋台は可動です。A2橋台の可動支承は写真18.1(b)に見られるように上沓とサイドブロックが前端で密着していました。

A2橋台は、高さ13.9mの逆T式で、その下に高さ3.3mの置換えコンクリート基礎が施工されていました(写真18.1(c))。A2橋台のたて壁の傾斜を光波測距器で測定したところ、前方へ0.06度傾斜していることが確認されました。
